# Tilstandsrapport

Leilighet

Skadberg alle 13D , 4051 SOLA

Rapportdato: 28.01.2026

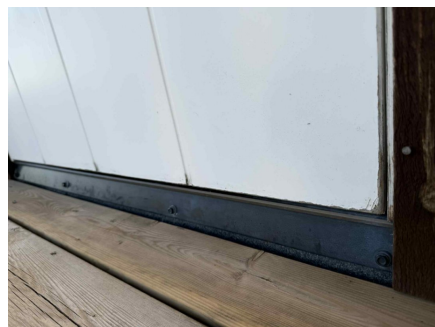
Det registreres knirk i dørterskel til balkongdør, balkongdør har sklidd ut av spor i nedre kant, svellinger i nedre kant på ytterdør og slittasje i balkongdør. Pga. manglende vedlikehold.

Anbefaler å feste dørterskel på balkongdørfå balkongdør i spor nedre kant, overfatebehandle slitte overflater, dette for å unngå råteskader. Vurdere å bytte balkongdør og ytterdør.

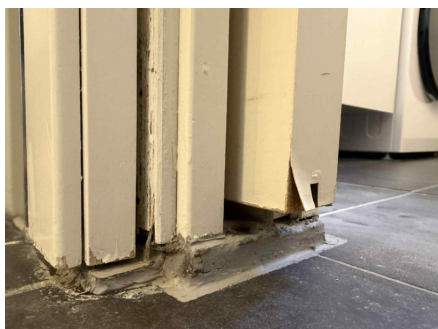
Det registreres skade i nedre kant på skyvedør bad / vaskerom. Når denne døren er helt åpen slir den utav spor.

Anbefaler å utbedre listing / styreskinne på skyvedør og vurdere å bytte dørblad.

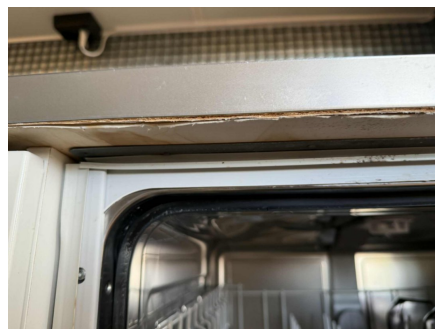
Det registreres svellinger i benkeplate over oppvaskemaskin, avskallin på kjøkkenfronter og sprekk i nedre kant på blandebatteri.

Vurdere oppgraderinger av kjøkken.
