# Tilstandsrapport

Enebolig

Svartmovegen 17, 2265 NAMNÅ

Befaringsdato: 24.09.2025

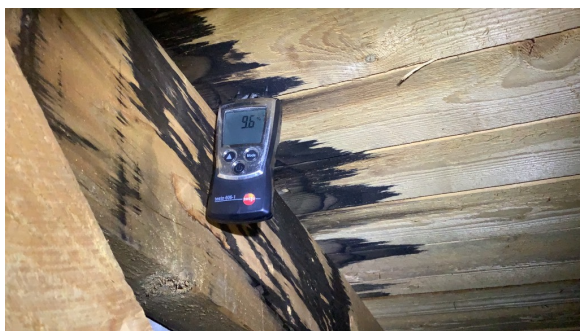
- Det er påvist avvik rundt gjennomføringer i takflaten.

Det er fuktskjolder rundt pipe.

Det måles tørt på befaringsdagen, så det er ukjent om avviket oppstod før tekking ble skiftet, eller om det skyldes utettheter ved spesielle værforhold.

Fuktskjolder inntil pipe, og det måles tørt.

Loftet bør undersøkes ved forskjellige klimatiske forhold.

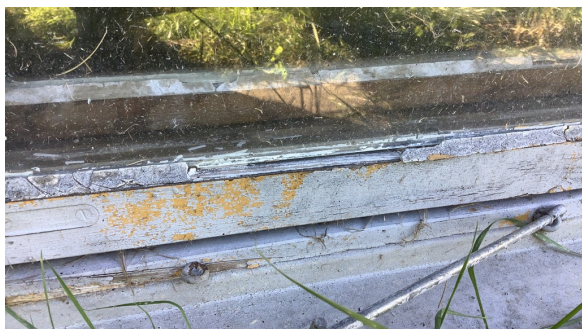
Eksempel på værslitt kjellervindu.

- Det må foretas tiltak for å lukke avviket.  
Kjellervinduer bør vedlikeholdes.

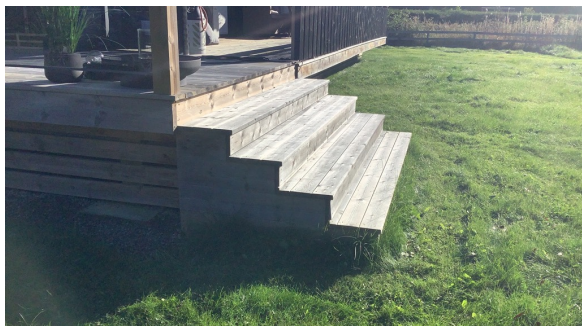
Trapper mangler rekkeverk.

- Rekkverk må monteres for å lukke avviket.

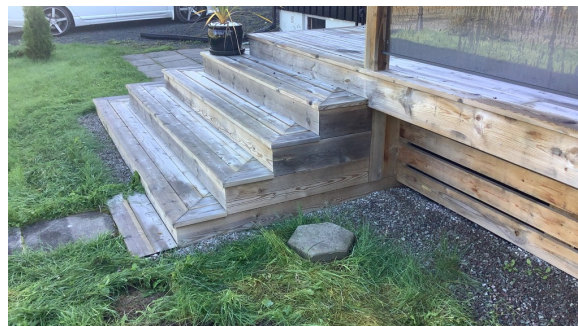
Trapper mangler rekkeverk.

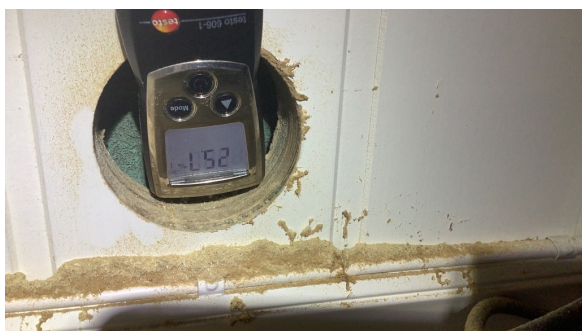
Kjelleren er i hovedsak uinnredet med betonggulv og murvegger, men kjellerstue er innredet med klikkvinylgulv og malte plater på vegger. Hulltaking er foretatt og det er påvist avvik i konstruksjonen. Hulltaking er foretatt i kjellerstue. Fuktkvotemåling (vekt%) i konstruksjonen ble målt til 26. Det var en avfukter gående i kjeller på befaringsdagen.

- Det er gjennom hulltaking påvist høyt fuktnivå inne i trekonstruksjonen i hulltakingen, men ikke påvist fuktskader i dette området. Høy luftfuktighet kan over tid føre til muggvekst eller sverting av materialer. Samtidig kan materialer og konstruksjoner bli ødelagt.
- Det er påvist indikasjoner på noe fuktgjennomtrenging i kjellergulv.
- Det er påvist indikasjoner på noe fuktgjennomtrenging inn i kjellermur.

Hulltaking, og det måles skadelig fuktnivå.

Forholdet i kjellerstue må jevlig følges med på. Hvis det oppdages tegn til fuktskader må overflater rives.

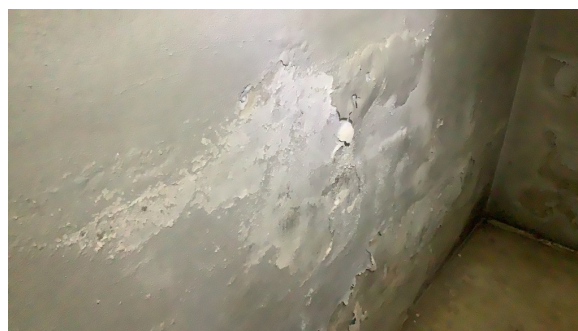
Eksempel på saltutslag på murvegg.

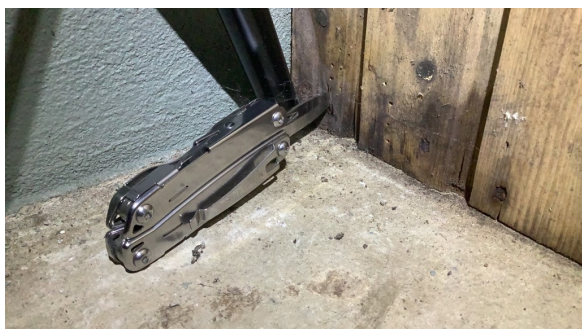
Det er påvist råteskadet panel på delevegg mellom to bodrom, og avviket fører til TG3.

Råteskadet panel på delevegg mellom boder.

Råteskadet panel på delevegg må skiftes ut, og det må undersøkes om det er skader i bindingsverket. Kostnadsestimat gjelder delevegg.

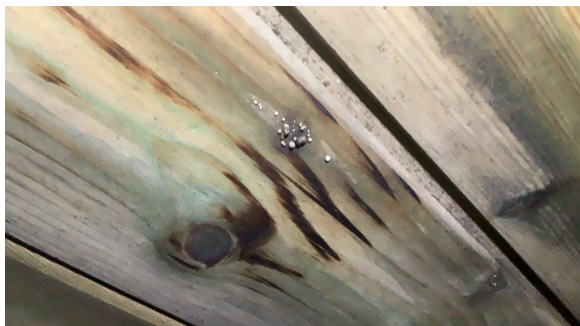
Det måles skadelig fuktnivå i himling under bod, og det er påvist noe soppdannelse på panel på grunn av høy luftfuktighet.

Tegn til soppdannelse i himling.

Luftfuktigheten må senkes, og dette kan gjøres ved å forbedre ventilasjonen, eller ved hjelp av fuktstyrt avfukter.

Soppdannelse bør fjernes med egnet middel.

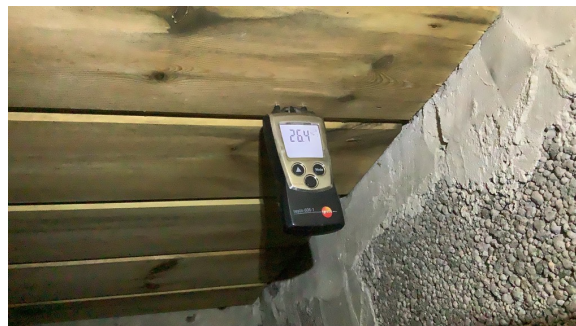
- Det er påvist indikasjoner på noe fuktgjennomtrenging i kjellergulv.
- Det er høy luftfuktighet i kjelleren med stor fare for en skadeutvikling

Det måles skadelig fuktinnhold i himling.

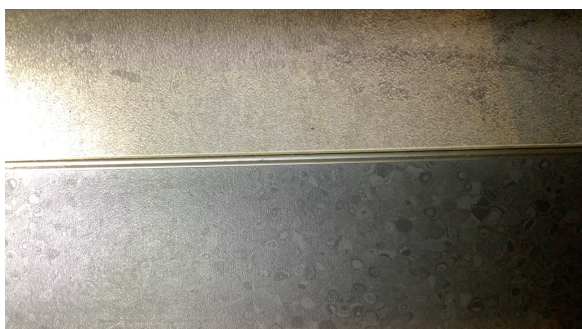
Glippe mellom baderomsplater og sokkellist er ikke fuget, og dette tyder på at leverandørens monteringsanvisning ikke er fulgt. Avviket kan føre til at baderomsplater kan trekke opp fukt i nedkant hvis de blir utsatt for fuktpåkjenning.

- Dersom våtromsplatene ikke er montert fagmessig, kan dette medføre utettheter som øker risikoen for fuktinntrengning bak platene. Over tid kan dette føre til oppfukning av tilstøtende konstruksjoner, noe som kan resultere i råteskader, muggvekst og eventuelle lekkasjer.

Glippe mellom sokkellist og baderomsplate er ikke fuget.

Tett dusjkabinett må fortsatt benyttes.

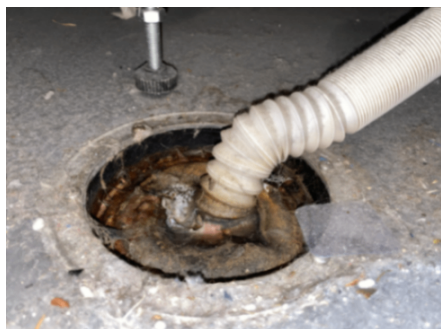
Plastsluk, og vinylbelegg er ført under slukets klemring.

Det er ikke påvist tegn til at tiltak må utføres så lenge tett dusjkabinett benyttes.

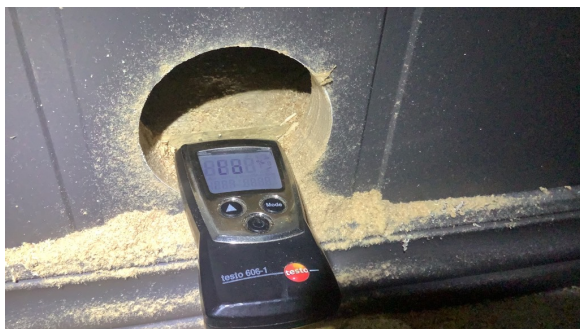
Hulltaking er foretatt uten å påvise unormale forhold. Hulltaking er foretatt i grovkjøkken bak dusjkabinettet. Fuktkvotemåling (vekt%) i konstruksjonen ble målt til 8.

Hulltaking, og det måles tørt.

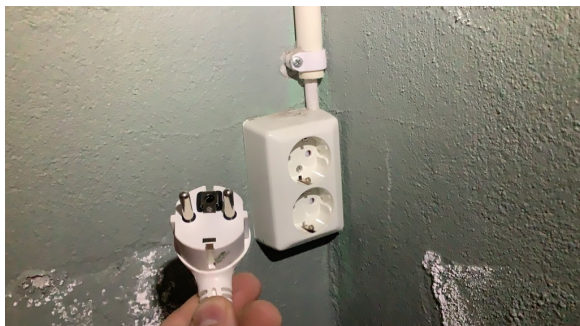
Utilfredsstillende el-tilkobling iht. gjeldende forskrift.

- Det bør etableres tilfredsstillende el-tilkobling etter gjeldende forskrift.

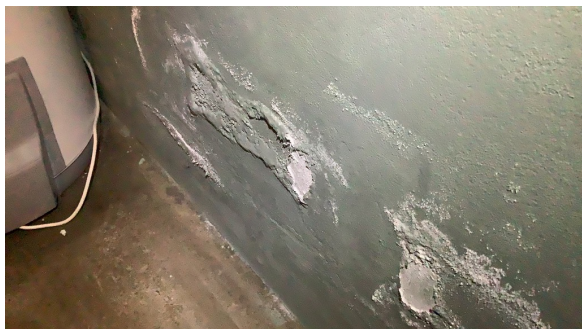
Det observeres saltutslag i alle rom i kjeller, det er råteskader i panel på delevegg inntil grunnmur, og det måles skadelig fuktinnhold i hulltaking i kjellerstue. Dette tyder på at drenering har begrenset effekt.

Saltutslag tyder på at dreneringen har begrenset effekt.

Klima og forhold i kjelleren bør følges med på gjennom et år. Det kan vise seg at etablering av ny drenering rundt kjeller kan være hensiktsmessig. Det er usikkert om det er tett fuktsperre mot grunnen under boligen. Hvis dette mangler så kan fuktopptrekk oppstå fra grunnen uavhengig av dreneringen.

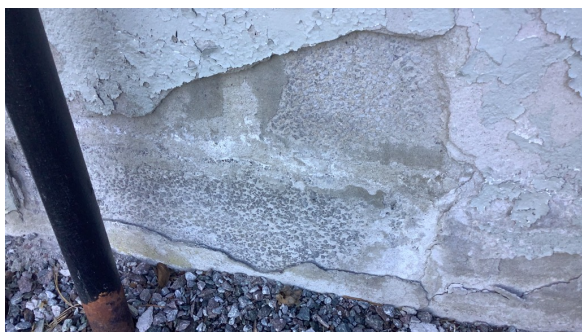
Område med løsnet puss.

Grunnmuren er moden for utvendig vedlikehold over terreng.

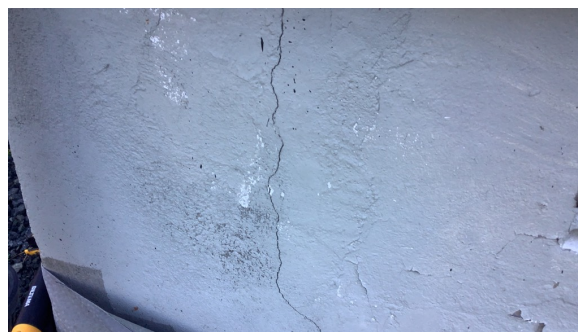
- Det er registrert horisontalriss som er symptom på jordtrykk.
- Det er registrert skråriss som er symptom på setninger.

Eksempel på skråriss.

Utvendig forsegling av riss og sprekker for å forhindre frostspreng, og følg med på eventuell utvikling.

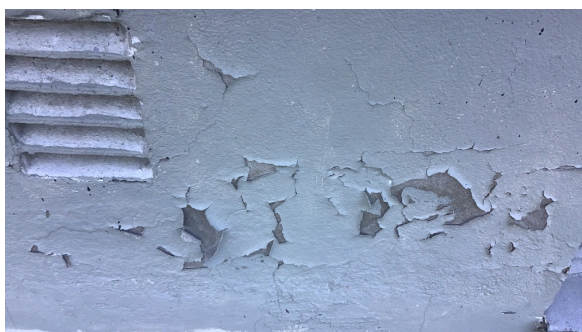
Eksempel på område med løsnet maling.

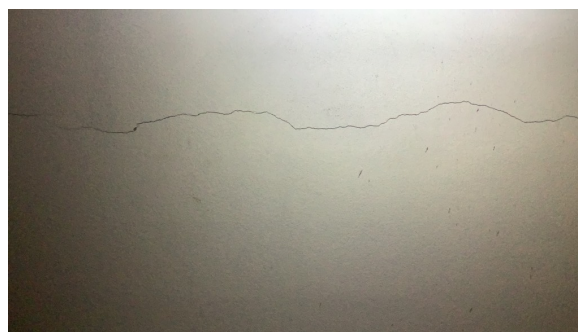
Innvendig horisontalriss.

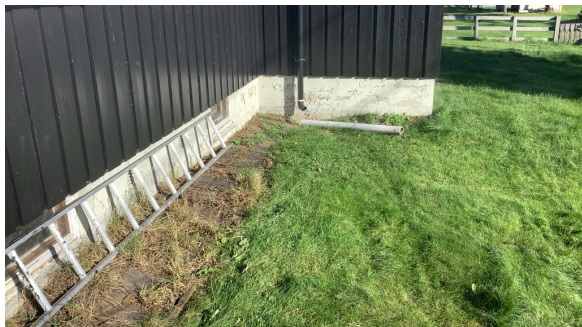
Utilfredsstillende fall fra bolig.

Terrengjustering bør utføres for å etablere tilfredsstillende fall fra boligen. Tilfredsstillende fall vil være minimum 1:50 i en avstand på minimum 3 meter fra boligen.
