# Tilstandsrapport

Enebolig

Førlandsringen 22 , 4104 JØRPELAND

Befaringsdato: 16.04.2026

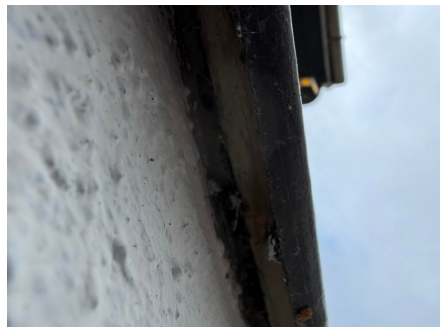
Det registrerer svertesopp, stedvis slitte overflater i trekledning, ikke synlig musetetting og lite lufting mellom veggkonstruksjon / kledning.

Anbefaler å utbedre musetetting / lufting mellom veggkonstruksjon / kledning, vask og overflatebehandle slitte overflater i trekledning.

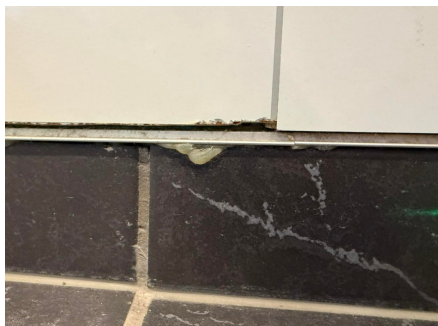
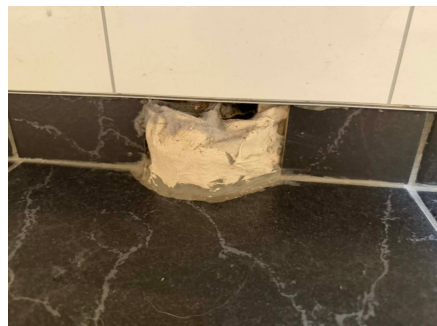
## KJELLER > BAD

Det er avdekket flere forhold som gir tilstandsgrad 3 (TG-3). 5 mm. motfall, målt fra dør til sluk dusj / 10 mm. motfall, målt fra dør til badekar, vegghengt toalett mangler dreins-/synliggjøringsløsning, noe som medfører at eventuelle lekkasjer ikke vil bli synlige, men kan føre til skjulte skader i konstruksjonen.

Samlet sett vurderes badet å ha vesentlige avvik fra anbefalte løsninger.
