Tilstandsrapport

Boligbygg med flere boenheter

Elvetangen 21 , 1396 BILLINGSTAD

Rapportdato: 16.04.2026

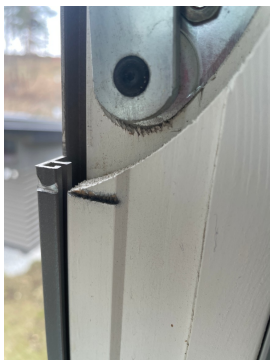
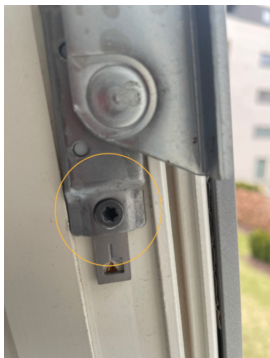
TG 1 Vinduer

Bygningen har malte trevinduer med 3-lags glass. Tilfeldig valgte vinduer er funksjonstestet og funnet i orden. Det er en skrue som subber i karmen på det store vinduet ved kjøkkenet. Vinduet kan justeres, eventuelt kan skruen slipes for å unngå dette.

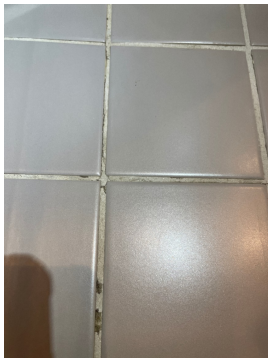
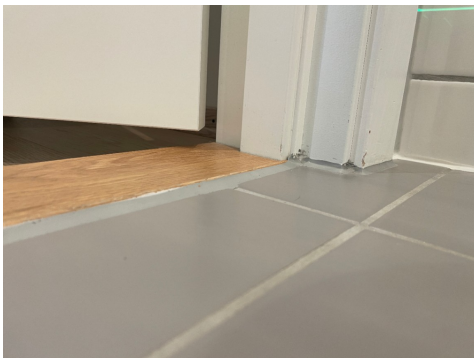
TG 2 Overflater Gulv

Gulvet er flislagt. Rommet har elektriske varmekabler.

- Det er påvist at flisfuger har riss/sprekker.
- Det er påvist avvik i krav til høydeforskjell/fall-løsning på våtrommet.

Det er mindre fall på hovedgulvet enn 1:100 fra topp flis ved terskel til topp flis ved dusjdøren. I henhold til preaksepterte ytelser skal det da være en membranoppkant ved dørterskel på 15 mm. Det er målt et fall på 5 mm fra topp flis ved dør til flis før nedsenk, noe som avviker fra gjeldende krav til høydeforskjell/fall-løsning på våtrom. Det totale fallet fra sluk til topp flis vurderes som tilfredsstillende.

- Til tross for avviket i fall/høydeforskjell til sluk, vil gulvet fortsatt kunne lede vann mot sluket, men med redusert effektivitet. Dette kan potensielt øke risikoen for vannansamling i enkelte områder av badet.

Det bør etableres tilstrekkelig fall og eventuelt membranoppkant ved dørterskel i henhold til gjeldende krav, for å redusere risikoen for vannskader i tilstøtende konstruksjoner.

Riss og sprekker i flisfuger bør utbedres for å hindre fuktinntrengning og minimere fuktpåkjenning mot underliggende konstruksjon.

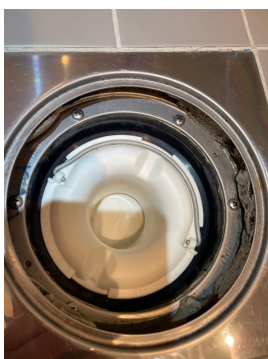
TG 1 Sluk, membran og tettesjikt

Det er plastsluk og smøremembran med dokumentert utførelse. Membranen ligger skjult i konstruksjonen og kan ikke kontrolleres på samme måte som synlige bygningsdeler. Tilstanden til membranen vurderes ut fra alder og forventet gjenstående levetid.

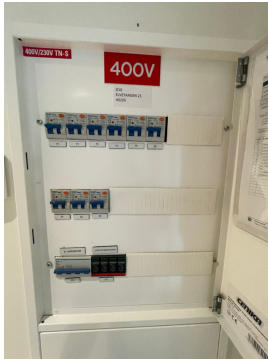
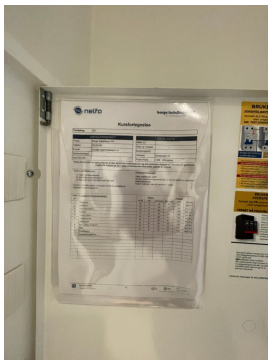
Sikringsskap med automatsikringer plassert i entrè.

-El-anlegg er kun beskrevet ikke kontrollert. Varmekabler, lamper, lys og andre elektriske komponenter er ikke funksjonstestet. Downlights/lys ikke demontert for kontroll. Avvik kan forekomme. Elektrisk anlegg fremstår i ok tilstand, jeg er ikke fagmann for feltet og anbefaler på generelt grunnlag at elektriker vurderer slike anlegg.
