Tilstandsrapport - NS 3600

Østre Kollen 10,
3660 Rjukan

Gnr: 120 Bnr: 458 Snr: 7

Rapport kode: 935208
Opprettet: 04.03.2024
Utskrift: 14.03.2024

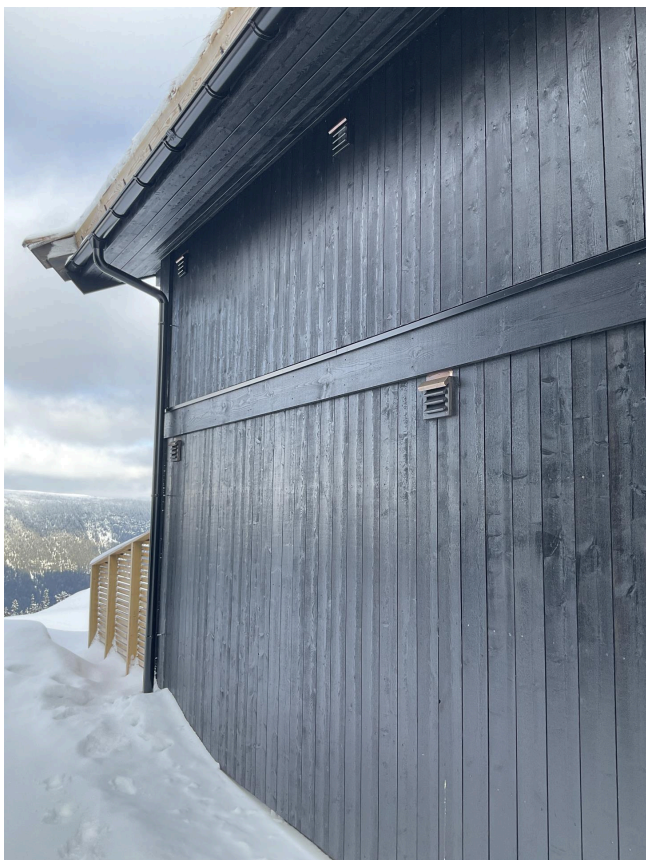
Det er ikke registrert avvik med veggkonstruksjonen.

Det er tilstrekkelig luftespalte, og det er montert musebånd mellom vertikale lekter bak kledningen.

Ingen vesentlige avvik.

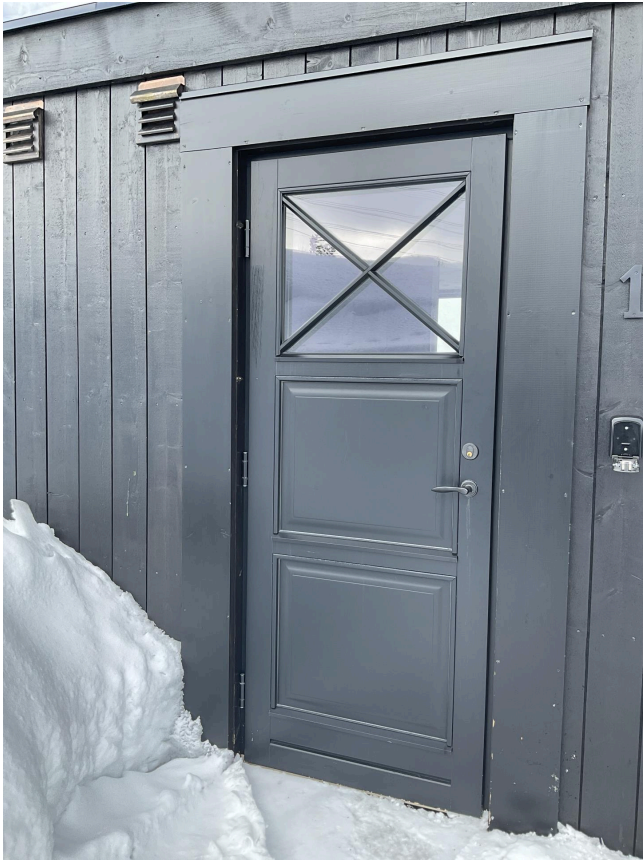
Ytterdør er noe vanskelig å få lukket, trenger liten justering i låskasse.
Terrassedør henger litt og bør justeres.

Til opplysning er det ikke tak over ytterdør, utførelse er noe uheldig da snø vil samle seg foran dør.
Døren er også utsatt for regn.

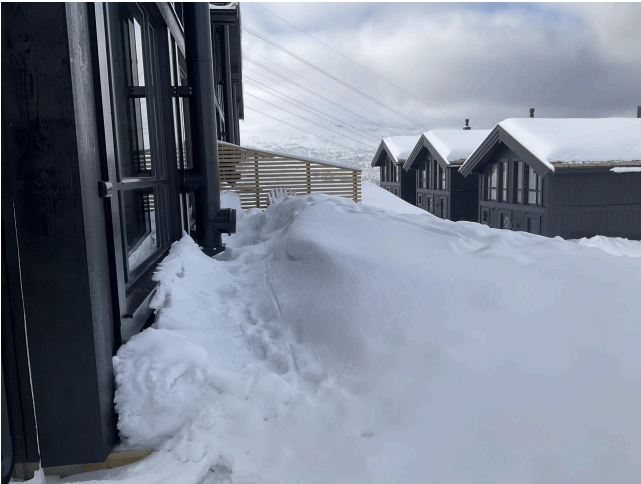
Konstruksjon av bjelker og spaltegulv samt spilevegg i impregnerte materialer. Konstruksjonen er dekket av snø på befaringsdagen og kontrollen er begrenset. Tilstandsgrad er satt på bakgrunn av alder og materiale. Nærmere kontroll bør utføres når snøen er borte.

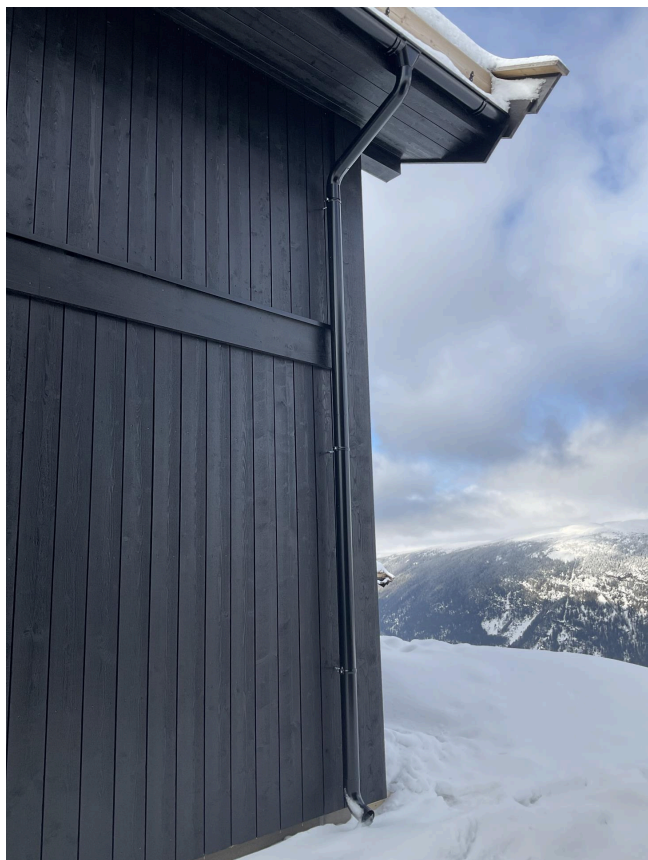
Det er ikke etablert takstige for feiing og kontroll av pipe over tak.

Ingen tilkomst til skorstein og ingen snøfangere der det foreligger krav gir TG3 etter NS3600 punkt 17.4.

Det anbefales å montere trinn for feiing og kontroll av tak. Trinn må monteres etter forskrift.

Estimert kostnad: 5 000,-

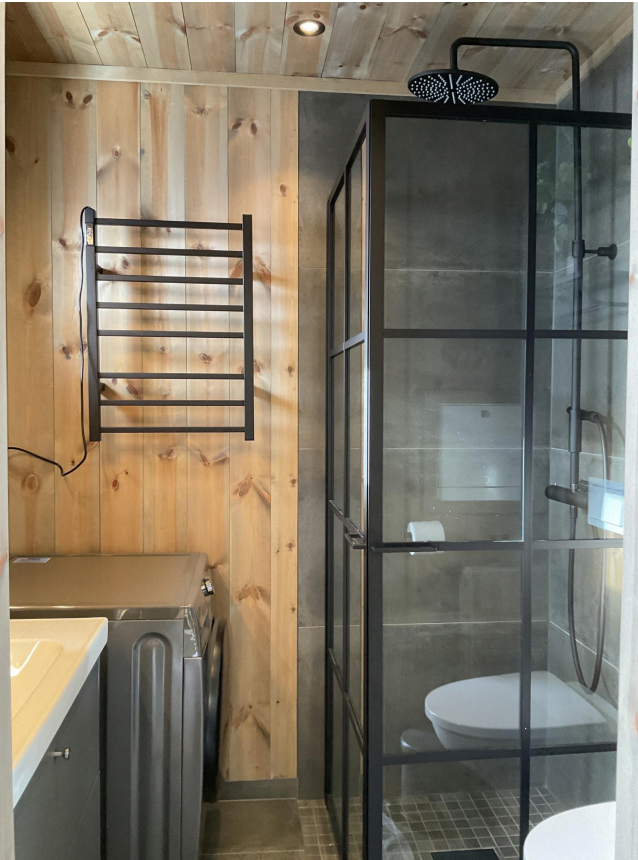
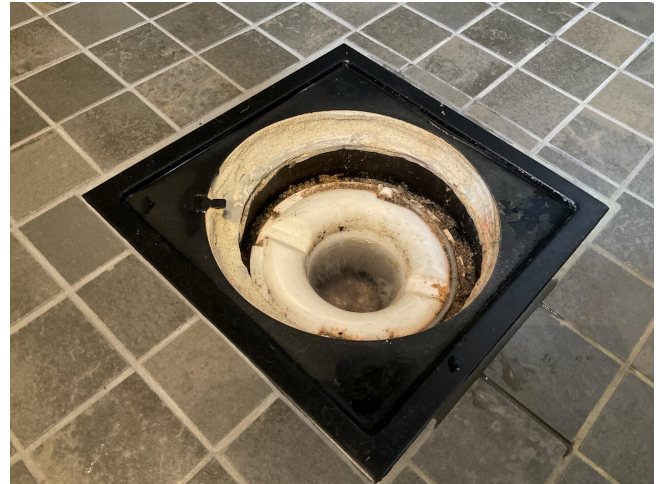
Panel og dør er nærmere enn 1m.

Det er påvist dør og uegnede materialer i våtsone (innenfor 1 m).

Utførelsen av membran bak panel og dørlister er ukjent.

Det vil være en fordel om lister og foringer er malt med våtromsmaling og at list har en dryppkant mot gulvflis.

Nærmere undersøkelser anbefales.
