Tilstandsrapport

Boligbygg med flere boenheter
-

Ringkollen 13 D, 3227 SANDEFJORD
-

Rapportdato: 12.12.2024

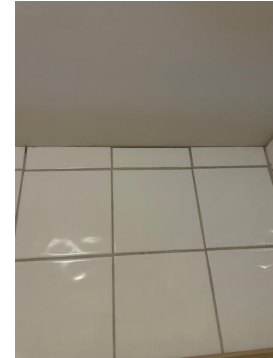
- Det er påvist at noen fliser har bom (hulrom under).
- Det er avvik:

Eksempel på ufagmessige fuger

Det bør foretas ytterligere undersøkelser. Bemerket forhold med bom i flis bør følges med på.

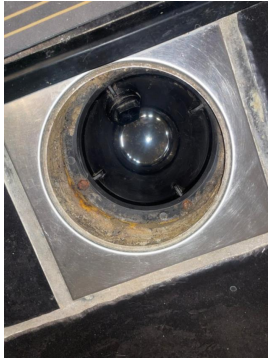
- Det er påvist mangelfull/feil utførelse rundt rørgjennomføringer e.l. som gir fare for fukt i konstruksjonen i våtsone.
- Mer enn halvparten av forventet brukstid er passert på slukløsningen.

Ukjent utførel og alder på membran utgjør alltid en risiko. Dette med tanke på tetthet og egenskaper. Det er også en mulighet for at membran har oppbrukt mye av sin forventede levetid.

Sluk i dusjsone

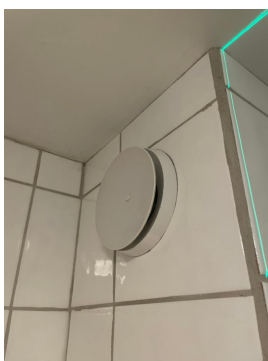
Enkel ventil

- Elektrisk avtrekksvifte bør monteres for å lukke avviket.
- Det må foretas tiltak for å lukke avviket.
- Det bør etableres tilluft til våtrommet.

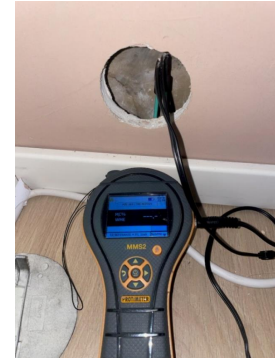
Hulltaking er foretatt på en tilfeldig valgt plass hvor det vil være sannsynlig at det kan forekomme fukt, sett opp mot fuktbelastning i våtrommet. Det kan ikke gies noen uforbeholden garanti for øvrige vegger i rommet.

Fuktmåling i vegg

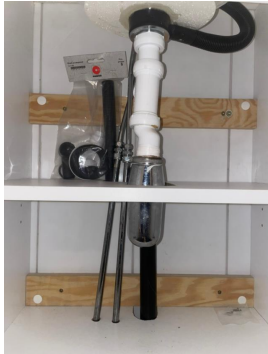
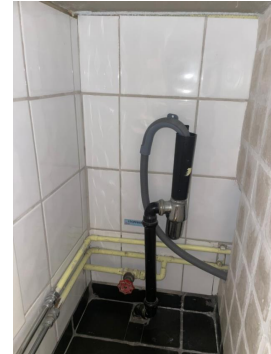
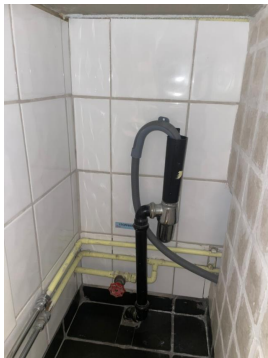
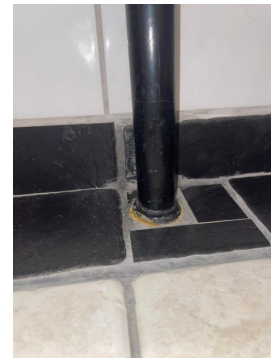
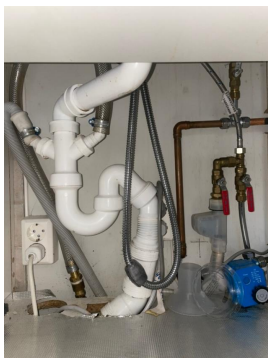
Rør i baderomsinnredning

Rør ved vaskemaskin

Rør ved vaskemaskin på bad

Rør under baderomsinnredning

Rør under kjøkkenvask

- Det er ikke behov for utbedringstiltak siden anlegget fungerer i dag, men ut ifra alder kan skader plutselig oppstå på eldre anlegg.
- I forbindelse med oppgradering av våtrom vil det være naturlig med utskiftning av rør.

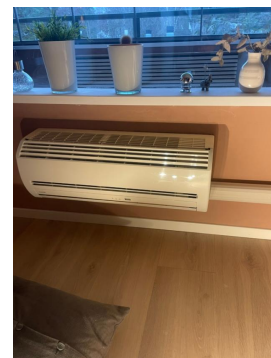
Eldre varmepumpe

- Det er ikke behov for utbedringstiltak siden varmesentralen fungerer i dag, men ut ifra alder kan skader plutselig oppstå på eldre anlegg.
