# Tilstandsrapport

Enebolig

Pinnøgarden 6, 2323 INGEBERG

Befaringsdato: 10.12.2024

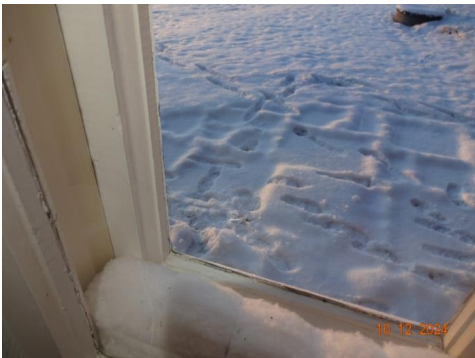
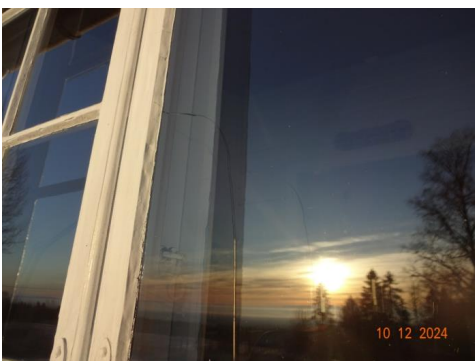
- Karmene i vinduer er slitte og det er sprekker i treverket.
- Det er påvist andre avvik:

Det er påvist sprekk i vindusglass i gang.  
Påvist skade i vinduglass.

- Det må foretas tiltak for å lukke avviket.
- Det må foretas lokal utbedring.

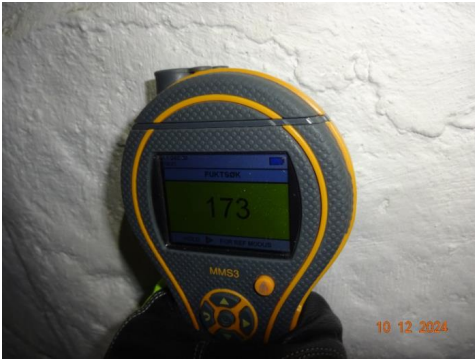
## TG 2 Rom Under Terreng

- Det er påvist indikasjoner på noe fuktgjennomtrenging i kjellergulv.
- Det er påvist indikasjoner på noe fuktgjennomtrenging inn i kjellermur.

- Det påviste fuktnivå gir grunn til å overvåke konstruksjonen jevnlig for å se utvikling over tid, og eventuelt foreta tiltak for å unngå fuktskader.

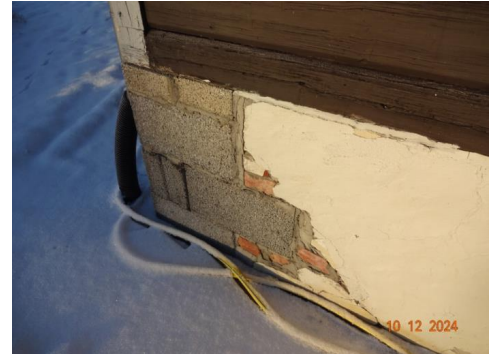
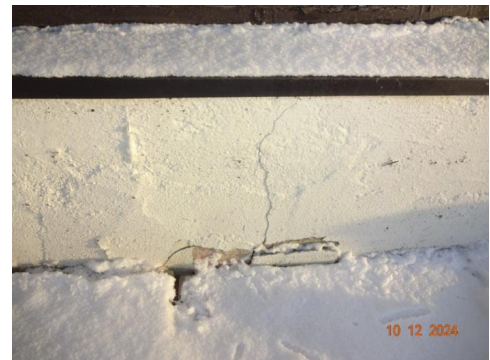
- Det er registrert skråriss som er symptom på setninger.
- Det er registrert løs puss på muroverflater.

- Det må foretas lokal utbedring.

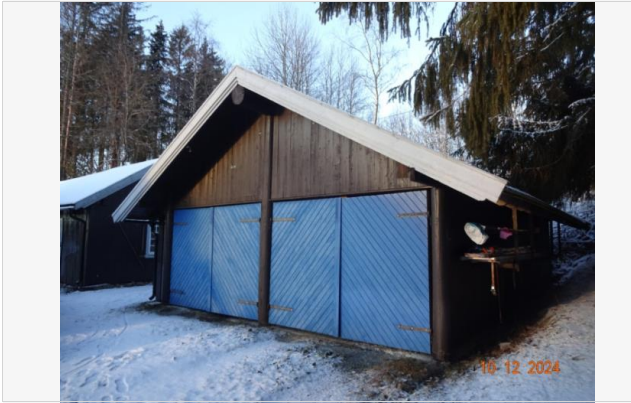
## Garasje

Det er påvist sprekke i vindusglass.

Panel er ført langt ned mot terreng, fare for fuktopptrekk og forvittringer.

Det er påvist avskaling i gulv.

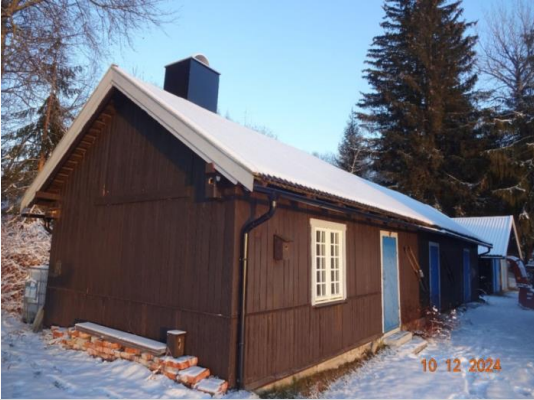
## Uthus

Større sprekker/avskalinger i grunnmur.  
Eldre uthus, generelt med preg etter aldersforvitring og noe manglende vedlikehold. Må påregne aldersforvitring og skader.  
Kun deler er besiktiget.

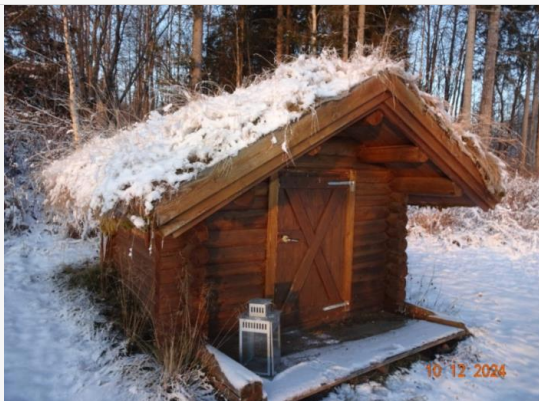
## Laftet lekestue

Større skjevheter i gulv.  
Muselort på gulv.  
Fuktskjolder i himling.  
Enkelte fuktmerker ved lafteknutene.  
Mangler takrenner og nedløp.  
Skjevheter i yttervegger og takkonstruksjonen.  
Eldre laftet lekestue, generelt med preg etter aldersforvitring og manglende vedlikehold. Må påregne aldersforvitring og skader.

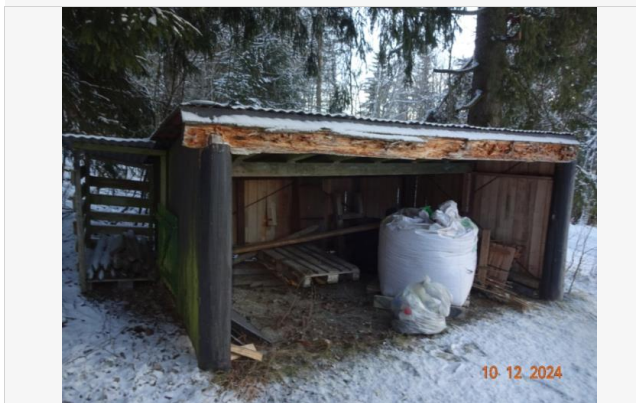
## Gapahuk

Det er påvist råteskader i takkonstruksjonen.
