# Tilstandsrapport

Boligbygg med flere boenheter

Øvre Langgate 46 , 3110 TØNSBERG

Befaringsdato: 22.01.2026

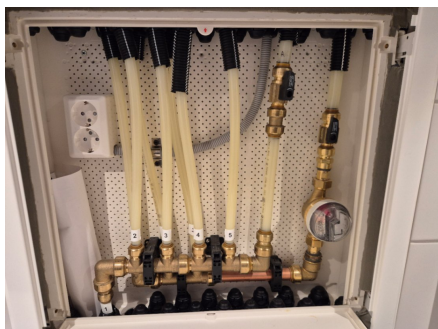
Innvendige røropplegg består av plastrør (rør i rør) og det er besiktiget i rørfordelerskap, plassert på bad.

Sanitærinstallasjonene fungerte normalt ved befaring. Vvs anlegget er ellers ikke kontrollert for feil eller mangler under befaring.  
Det er på generelt grunnlag anbefalt at vvs røropplegg regelmessig ettersees / kontroll av rørlegger.
