Tilstandsrapport

Boligbygg med flere boenheter

Havnaveien 52, 3145 TJØME

Befaringsdato: 27.01.2025

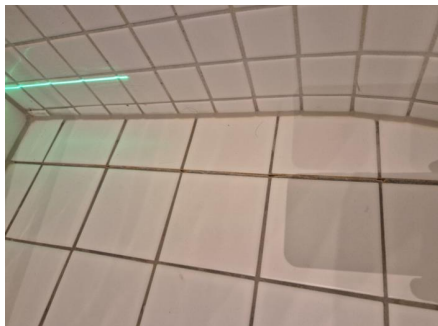
Det er bom under enkelte fliser mot dusjvegg og sprekker i fuger.

Bom i flis krever ikke noen umiddelbar utbedring. Årsak kan være at flislim ikke har fått kontakt på hele flisflaten, eller det kan være at flisene løsner fra underlaget. Konsekvens av bom i flis kan være at fuger sprekker og og flisene løsner som igjen vil kreve tiltak. Forholdene bør derfor holdes under oppsikt.

Bom i fliser og sprekker i fuger.

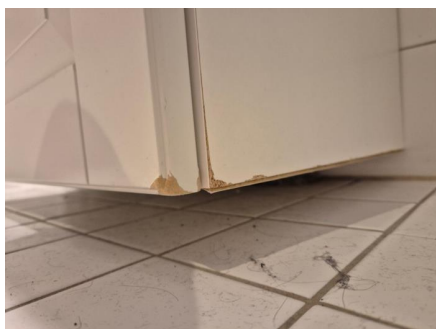
- Det er ikke påvist tilfredsstillende løsning for å synliggjøre lekkasje fra innebygget sisterner.
- Det er påvist skader på innredning.

Det er påvist svelleskader på innredning.

- Ved implementering av innebygget sisterner var det ikke krav om lekkasjesikring, konstruksjonen bør jevnlig observeres.

Svelleskader på innredning.

Det er ikke registrert noen store skader. Kjøper bør selv vurdere tiltak.
