Tilstandsrapport

Rekkehus

Nyjordstubben 38, 1275 OSLO

Befaringsdato: 16.01.2025

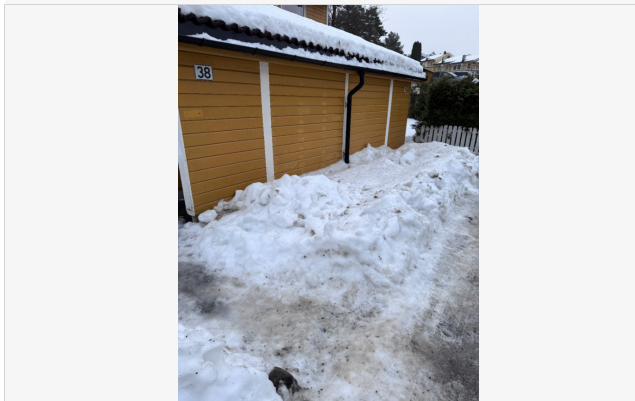
Bod

I taket i boden er det svimerker etter det som kan se ut til å være en varmegang/brann fra en taklampe da det i dag er en taklampe montert over dette helt uten disse skadene.

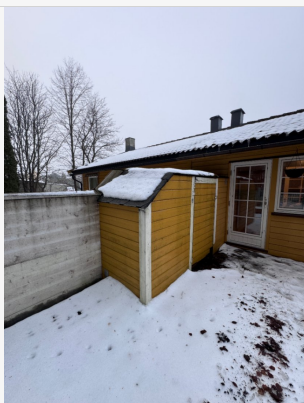
Redskapsskjul

Enkelt redskapsskjul bygget på terrasseplattingen utenfor kjøkkenet i 1. etasje. Konstruksjonen er oppført i trevirke, men fremstår som ufagmessig bygget. Redskapsskjulet fremstår i en svært dårlig forfatning med oppfuktet trevirke som tyder på utett tak. For å sette denne i stand må det påberegnes nedrivning av denne i sin helhet før oppbygging på en god og fagmessig måte. Merk at boden ikke er byggemeldt, og anses derfor som et ulovlig byggverk.

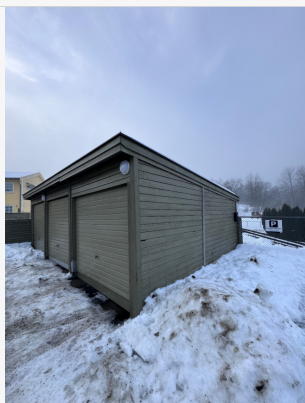
Garasje

Konstruksjonen bærer preg av elde og manglende vedlikehold. Det er ikke fall på dekket ut av garasjen, slik at vann samler seg og fukter opp nedre del av garasjeveggene. Det må påberegnes vedlikeholdsarbeider samt tiltak for å hindre videre oppfukning av veggene mot dekket.
