# Tilstandsrapport

Enebolig

Åsbygdvegen 358 , 7355 EGGKLEIVA

Befaringsdato: 11.02.2026

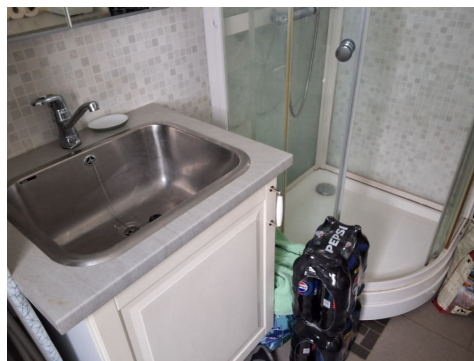
Det er plastsluk og ukjent tettesjikt/membran.

- Sluk har begrenset mulighet for inspeksjon og rengjøring.

Sluk er plassert under dusjkabinett

- Når sluket har begrenset tilgang, er det vanskelig å rengjøre sluket og å inspisere den for å oppdage skader i membranen/fuger rundt sluket, som er avgjørende for å forhindre lekkasjer.

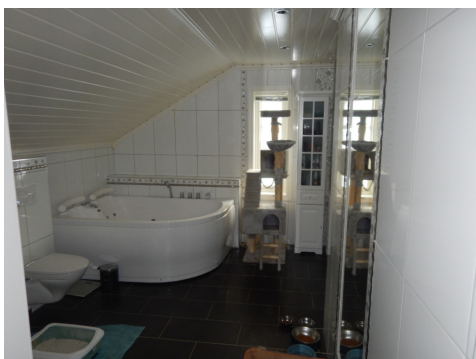
Det er plastsluk og ukjent tettesjikt/membran.

- Sluk har begrenset mulighet for inspeksjon og rengjøring.

Sluk er plassert under badekar og er ikke inspisert

- Tilgang til sluk må bedres både for inspeksjon og rengjøring.
- Når sluket har begrenset tilgang, er det vanskelig å rengjøre sluket og å inspisere den for å oppdage skader i membranen/fuger rundt sluket, som er avgjørende for å forhindre lekkasjer.

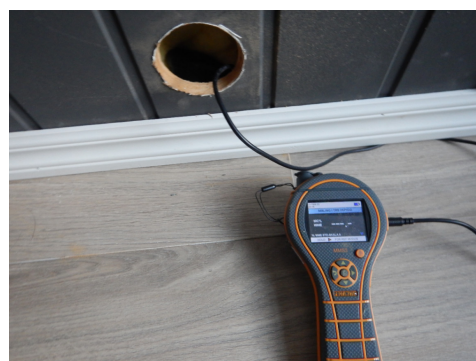
Hulltaking er foretatt uten å påvise unormale forhold. Hulltaking er foretatt ved/i Bak våtsone mot soverom. Fuktkvotemåling (vekt%) i konstruksjonen ble målt til 7.

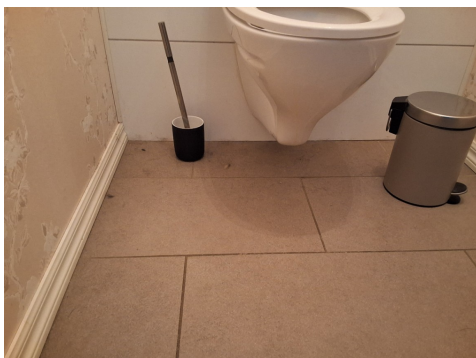
- Det er ikke påvist tilfredsstillende løsning for å synliggjøre lekkasje fra innebygget susterne.

Eventuelle lekkasjer kan pågå over tid uten å bli oppdaget, da vann ikke synliggjøres eller ledes til sluk/avløp.

Langvarig fuktpåvirkning kan føre til oppfukning av tilstøtende konstruksjoner, med risiko for råteskader, soppvekst og svekket bæreevne. Skadeomfanget kan bli omfattende før forholdet avdekkes, og utbedring kan medføre betydelige kostnader.

Det anbefales etablering av tilfredsstillende lekkasjesikring og/eller drenering i henhold til gjeldende forskriftskrav, slik at eventuelle lekkasjer ledes kontrollert bort og blir synlige
