# Tilstandsrapport

Enebolig

Tuftadalen 11, 5265 YTRE ARNA

Befaringsdato: 02.06.2025

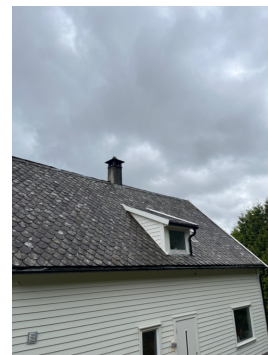
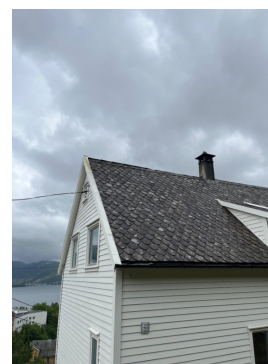
### ! TG 2 Nedløp og beslag

- Det mangler snøfangere på hele eller deler av taket, men det var ikke krav om dette på byggemeldingstidspunktet.
- Det mangler tilfredsstillende adkomst til pipe for feier.
- Det er avvik:

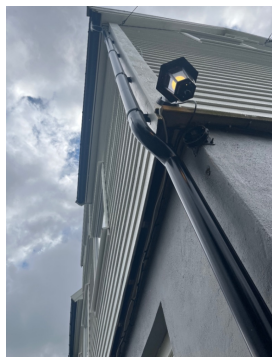
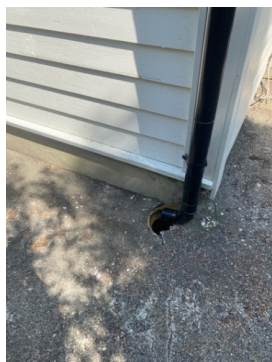
## ! TG 2 Veggkonstruksjon

Det er pusset og malt murkonstruksjon og trekonstruksjon fra byggeår. Vegger er kledd med liggende trekledning, hovedsakelig nyere type. Det er kontrollert for generell slitasje, utførelse og andre mulige avvik.

- Det er ingen eller liten lufting i nedre kant av kledning mot grunnmur.
- Det er avvik:

- Det bør foretas tiltak for å bedre lufting av kledningen.

Musesikring må etableres.

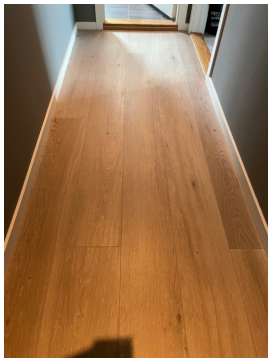
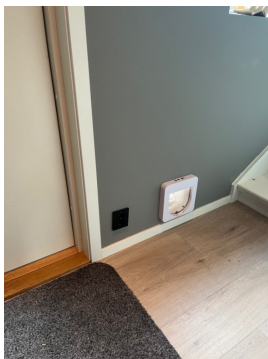
### ! TG 2 Etasjeskille/gulv mot grunn

Gulv mot grunn i betong og etasjeskille i trebjelkelag fra byggeår er kontrollert for horisontalt avvik målt med laser.  
Resultatet tilfredsstillende ikke dagens krav til avvik.

- Det er målt høydeforskjell på mellom 15-30 mm gjennom hele rommet. Tilstandsgrad 2 gis med bakgrunn i standardens krav til godkjente måleavvik.

Fungerer med dette avvik

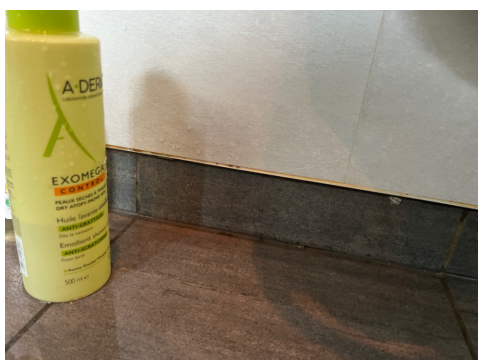
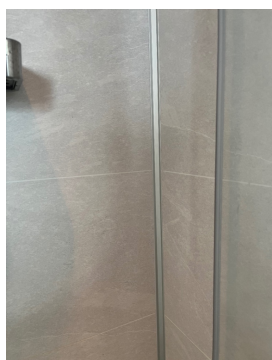
### ! TG 3 Overflater Gulv

Fall til sluk fra øvrige lekkasjepunkt er sjekket med laser og det er registrert et lite motfall.

- Det er mulighet for at det kan forekomme vannlekkasje på våtrommet hvor vann ikke vil gå til sluk.
- Det er påvist at høydeforskjell fra topp slukrist til gulv/synlig topp membran ved dørterskel er mindre enn 25 mm.
- Det er påvist avvik i fallforhold til sluk i forhold til krav i forskrift på byggetidspunktet.
- Det er påvist avvik i krav til høydeforskjell/fall-løsning på våtrommet.
- Det er ved vanntest påvist at vann renner mot dør.

- Det bør etableres avrenning inn til sluk for hele våtrommet.

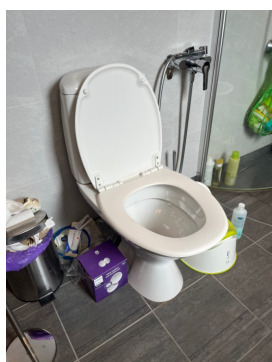
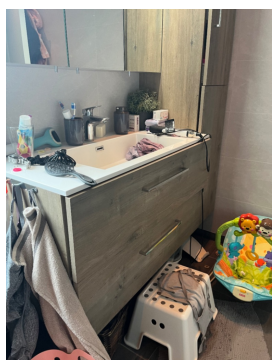
### ! TG 1 Ventilasjon

Det er målt forhøyede fuktverdier ved gjennomføring.

Jevnlig tilsyn anbefales, det må påregnes tiltak på sikt.

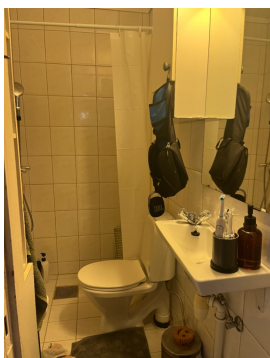
### ! TG 2 Overflater vegger og himling

- Det er påvist at flisfuger har riss/sprekker.
- Det er avvik:

Fungerer med dette avvik, vedlikehold må påregnes,

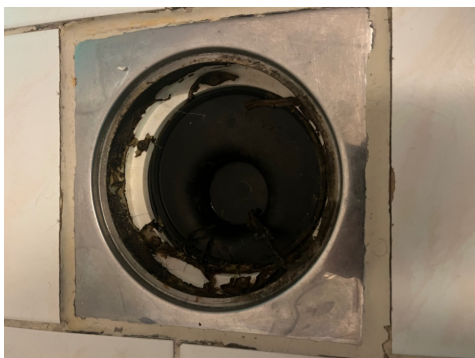
### ! TG 2 Sanitærutstyr og innredning

- Det er påvist skader på innredning.

Fungerer med dette avvik, oppgradering må påregnes på sikt

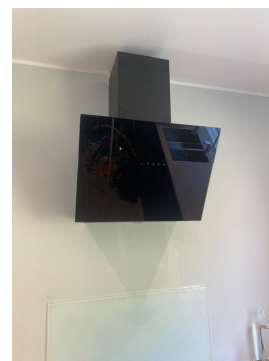
## ! TG 2 Overflater og innredning

- Det er påvist skader på overflater/kjøkkeninnredning utover normal slitasjegrad.

Fungerer med dette avvik, oppgradering må påregnes.
