# Tilstandsrapport

Fritidsbolig

Daskerudvegen 125, 2166 OPPAKER

Befaringsdato: 12.08.2025

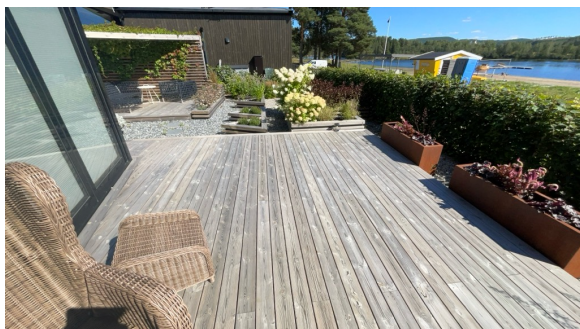
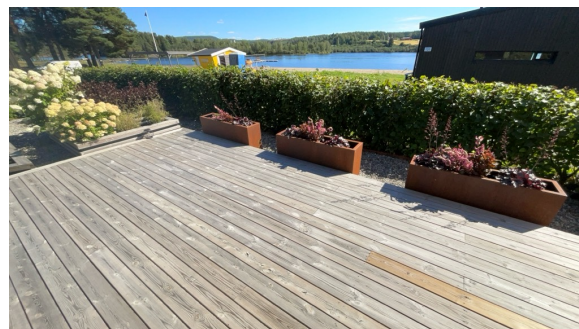
## TG 1 Balkonger, terrasser og rom under balkonger

Terrasse på ca. 22 m<sup>2</sup> i forkant. Terrasse på ca. 11 m<sup>2</sup> med levegg i hage.

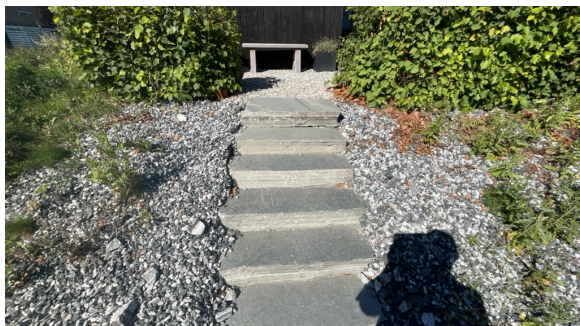
## TG 3 Utvendige trapper

Utvendig steintrapp.

- Det er ikke montert rekkverk.

Avvikene gir grunn til å overvåke forholdet nøye for å unngå større skade eller følgeskader. Utbedringer må påregnes pga. sikkerhet, person skader kan oppstå.

Kostnadsestimat: 10 000 - 50 000

- Rekkverk må monteres for å lukke avviket.

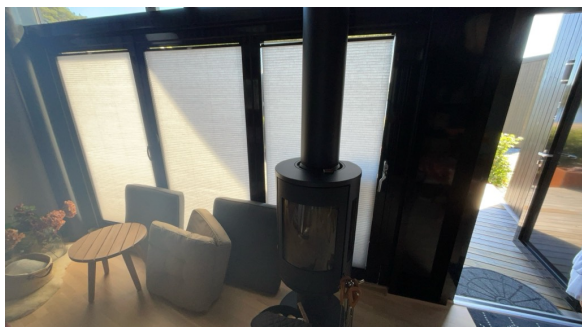
## TG 1 Pipe og ildsted

Boligen har isolert stålpipes og vedovn. Det anbefales på spesifikk grunnlag kontroll av ildsteder ved jevne mellomrom fra godkjent brann/feievesen.

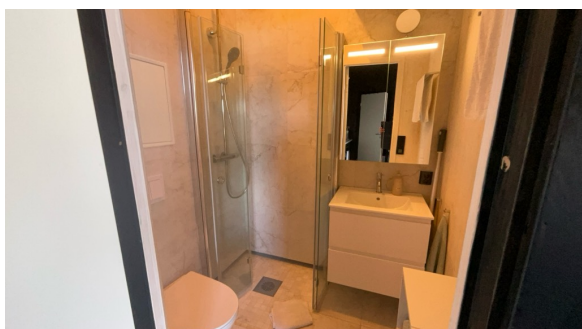
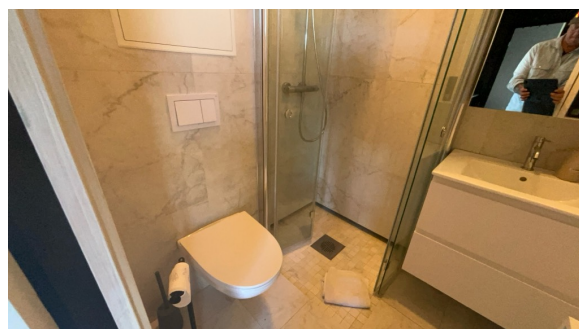
### 1 ETASJE > BAD

Aktuell byggeforskrift er teknisk forskrift 2017. Dokumentasjon: kontrollerklæringer.

Bad med flisbelagte flater og gulvvarme, vegghengt toalett, servant og dusj. Hvit glatt innredning.

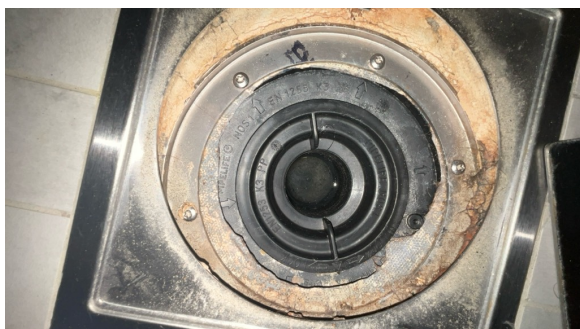
### TG 1 Sluk, membran og tettesjikt

Det er plastsluk og ukjent tettesjikt/membran.

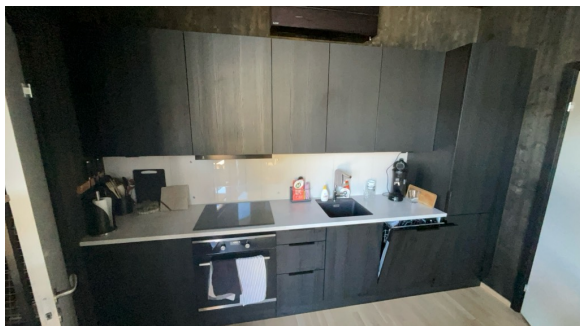
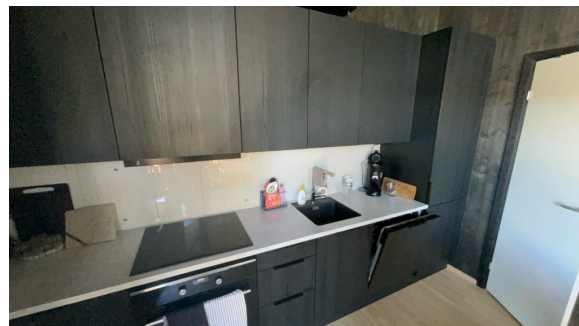
### TG 1 Overflater og innredning

Mørkt glatt kjøkken med laminert benkeplate. Integrert keramisk koketopp, komfyr og kjøleskap med fryser. Oppvaskkum, opplegg for vaskemaskin og integrert oppvaskmaskin.

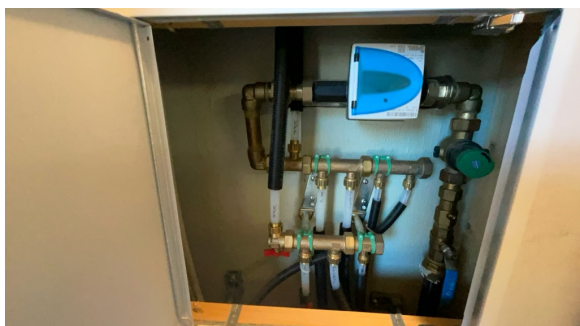
### TG 1 Vannledninger

Innvendige vannledninger er av plast (rør i rør). Det er besiktiget i rørskap. Det er ikke påvist feil ved anlegget, men merk at takstingeniør ikke er VVS fagmann og kontrollen er begrenset til det visuelle. Egen kontroll med vvs fagkyndig anbefales.

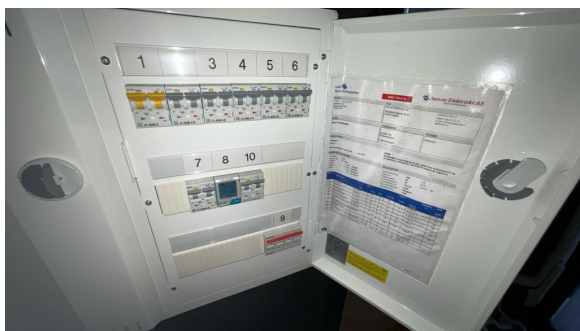
## Generell kommentar

Takstmannen er ikke el. fagkyndig. Det anbefales nærmere kontroll av el. anlegget av godkjent el. installatør pga. alder og ikke synlige installasjoner.
