# Tilstandsrapport

Boligbygg med flere boenheter

Sinsenveien 37, 0585 OSLO

Befaringsdato: 30.05.2025

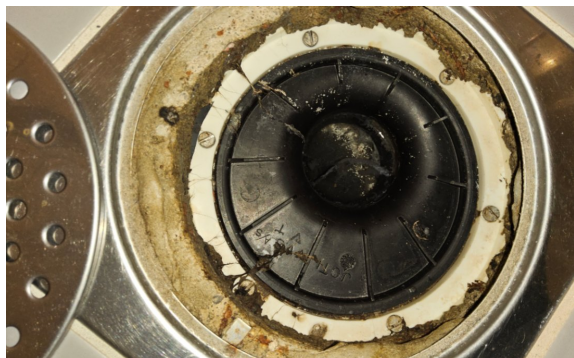
### ! TG 2 Sluk, membran og tettesjikt

Det er plastsluk og membran med ukjent utførelse.

- Mer enn halvparten av forventet brukstid er passert på membranløsningen.
- Mer enn halvparten av forventet brukstid er passert på slukløsningen.

- Overvåk tilstanden jevnlig. For å få tilstandsgrad 0 eller 1 må slukløsningen skiftes ut og sannsynligvis må også membransjiktet skiftes/utbedres. Det er imidlertid vanskelig å si noe om tidspunktet for når dette er nødvendig.
- Det er viktig å merke seg at levetiden til en membran varierer basert på kvalitet, installasjon og bruk. Eldre membraner kan bli sprø og sprekke opp, noe som fører til at de mister sin vanntettende funksjon. Dette kan resultere i vannlekkasjer gjennom vegger og gulv og fuktskader.
