Tilstandsrapport

Fritidsbolig

Eikebergåsen 44, 1866 BÅSTAD

Befaringsdato: 05.07.2024

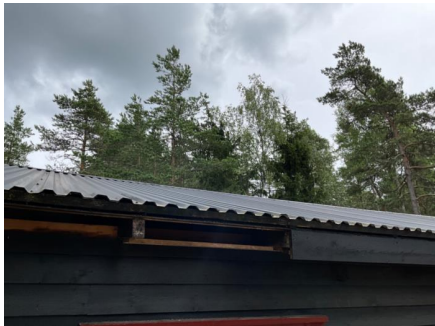
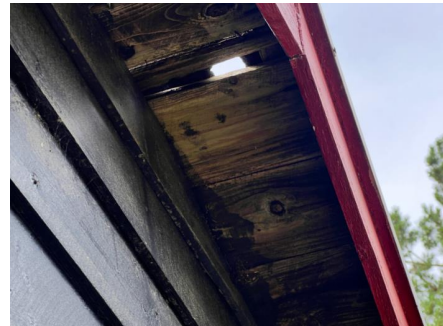
Vurdering av avvik:

- Det er påvist skader eller avvik på selve taktekingen.
- Mer enn halvparten av forventet brukstid er passert på taktekingen.
- Mer enn halvparten av forventet brukstid er passert på undertak.

- Påvist råteskader og utettheter i tekking på tilbygg. Ellers er tekking på hoveddelen overgått over halvparten av forventet brukstid. Ukjent gjenværende levetid. Som følge av råteskader i takutstikk på hoveddelen, må det påregnes utbedringer på taktekingen også i dette området.

- Tekkingen på tilbygget del står ovenfor utskifting.

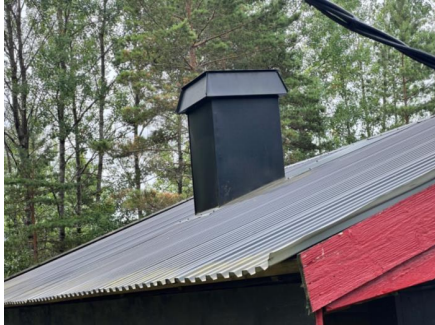
Nedløp og beslag

Pipe her helbeslått med blikk over tak.

Vurdering av avvik:

- Det er påvist avvik i beslagløsninger.
- Det mangler snøfangere på hele eller deler av taket, men det var ikke krav om dette på byggemeldingstidspunktet.
- Det mangler tilfredsstillende adkomst til pipe for feier.

- Ikke montert takrenner eller nedløp på hytta, eller beslag på forkantbord. Dette medfører unødvendig fuktbelastning mot ringmur/krypkjeller. Manglende beslag på forkantbord har resultert i råteskader.

- Takrenner, nedløp og beslag må monteres om avviket skal lukkes. Fukt-/råteskader som konsekvens.

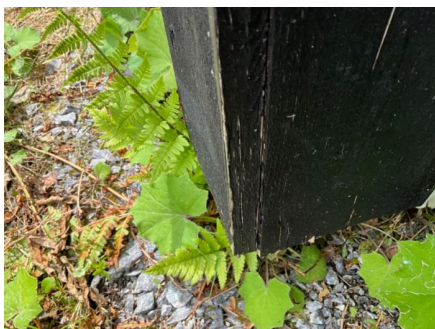
TG 2 Veggkonstruksjon

Veggene har bindingsverkskonstruksjon fra byggeåret. Fasade/kledning har stående bordkledning.

Vurdering av avvik:

- Det er ingen eller liten lufting i nedre kant av kledning mot grunnmur.
- Det er påvist spredte råteskader i bordkledningen.
- Det er værslitt/opsprukket trevirke/trepaneler.

- Det ble foretatt stikktagninger etter råte/dårlig kledning ved hjelp av en syl, påvist råte i enkelte bord. Ellers påvist dels værslitt trevirke.
- Ikke tilstrekkelig med lufting mellom kledning og yttervegg. God lufting er viktig og skal drenerer ned og lede ut vann som trenger gjennom regnskjermer, slippe ut eventuell fuktighet fra indre deler av veggen samt gi mulighet for at fuktighet kan tørke ut fra baksiden av regnskjermer.

- Råteskadet trekledning må skiftes ut.

- Råteskadet trekledning må skiftes ut for å forhindre videre skadeutvikling.

- Vedrørende lufting, kan konstruksjonen fungere med dette avviket, det må dog gjøres utbedringer om avviket skal lukkes. Det vil imidlertid sjelden være økonomisk rasjonelt som et enkeltstående tiltak. Ved bytting av kledning, bør konstruksjon/lufting bygges opp riktig.

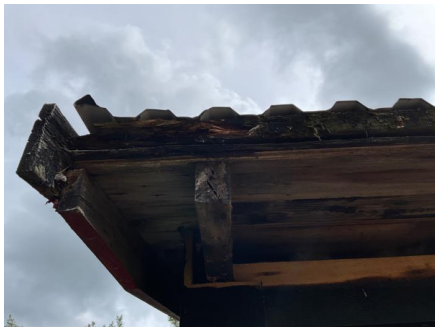
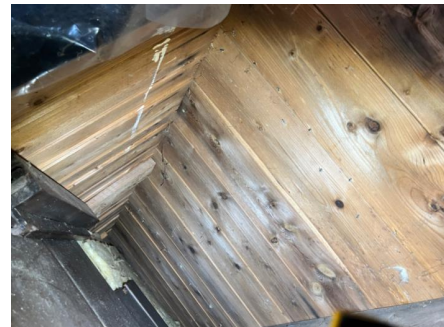
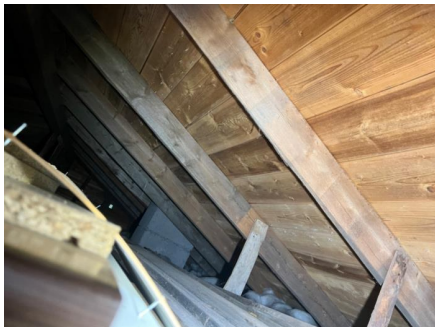
TG 3 Takkonstruksjon/Loft

Vurdering av avvik:

- Det er begrenset/dårlig ventilering av takkonstruksjonen.
- Det er påvist fukt/råteskader i takkonstruksjonen.
- Konstruksjonene har skjevheter.

- Begrenset med lufting ned mot ender av loftet. Skrå tretak med kaldt loft anbefaler en ca. 50 mm kontinuerlig spalte. God og kontinuerlig lufting er viktig, slik at risiko for skader reduseres.
- Registrert områder med svertesopp i undertaket på loftet. Årsak er trolig fordi det er for fuktig på loftet, fra boligen kommer fuktig luft opp på loftet, som kjøles ned.
- Påvist råteskader utvendig i takkonstruksjonen, som følge av utettheter i taktekkingen (tilbygget del), og manglende beslag, takrenner og nedløp på hoveddelen.
- Påvist svanke/skjevhet i takkonstruksjonen, trolig som følge av underdimensjonerte materialer.

- Råteskadede konstruksjoner må skiftes ut.
- Lokal utbedring må utføres.

- Vedrørende lufting, kan konstruksjonen fungere med dette avviket, det må dog gjøres utbedringer om avviket skal lukkes. Det vil imidlertid sjelden være økonomisk rasjonelt som et enkeltstående tiltak. Ved omlegging av taktekkingen, bør det tas med i vurderingen at luftingen legges over taket.
- Råteskadede konstruksjoner må skiftes ut/utbedres, for å forhindre videre skadeutvikling.

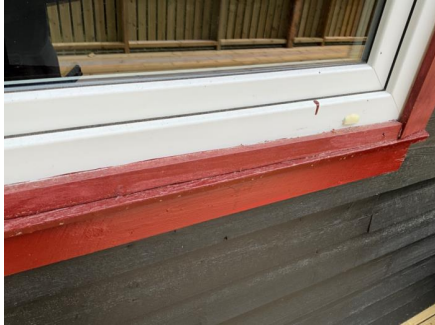
Vinduer har rammer og karmen i PVC.
Vindusglass har 2-lags isoler-/energiglass byttet i senere tid.

Vurdering av avvik:

- Det er påvist avvik rundt innsetningsdetaljer.

- Vinduer er ikke fagmessig satt inn. Mangler også vannbrett og beslag under vinduer. Vannbrettbeslag og tetting rundt, og særlig under vinduet, må utføres regntett for å unngå lekkasjer og fuktskader i veggen.

- Tetting og innsetting rundt vinduer må ettergås/utbedres for å lukke avviket. Fukt-/råteskader som konsekvens.

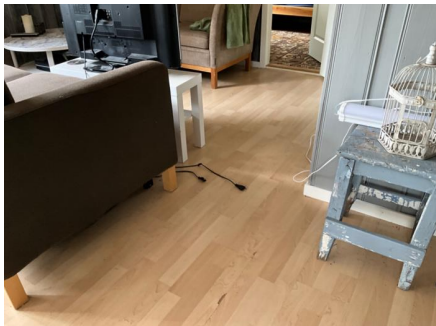
Vurdering av avvik:

- Det er registrert symptom på sopp/råte.
 - Målt høydeforskjell på over 20 mm innenfor en lengde på 2 meter. Tilstandsgrad 3 gis med bakgrunn i standardens krav til godkjente måleavvik.
 - Målt høydeforskjell på over 30 mm gjennom hele rommet. Tilstandsgrad 3 gis med bakgrunn i standardens krav til godkjente måleavvik.
- Det ble foretatt kontroll på planhetsavvik ved hjelp av en punkt laser, målt ca. 60 mm avvik i stue/kjøkken. Lokalt ble det målt 30 mm over 2 meter i samme rom. Målt ca. 25 mm avvik i ett soverom. Ellers målt mellom 7 - 18 mm avvik rommene.
- Det er registrert symptom på sopp/råte, ved inspeksjon av krypkjeller. Ytterligere undersøkelser må utføres for å få kartlagt tilstanden.

- Det må gjennomføres ytterligere undersøkelser.
- For å få tilstandsgrad 0 eller 1 må høydeforskjeller rettes opp. Ytterligere undersøkelser må foretas for å få kartlagt omfanget for utbedring.

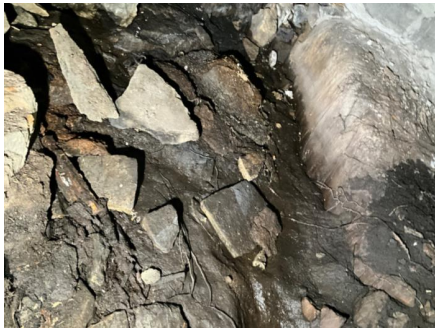
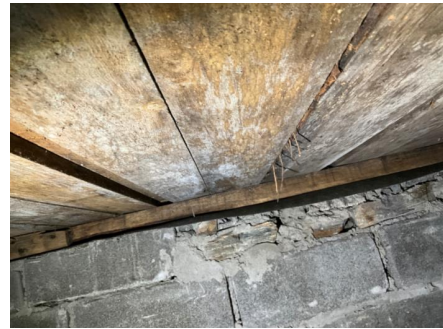
Vurdering av avvik:

- Det er stedvis påvist fuktnivå som tilsier at konstruksjonen kan ha fuktskader.
- Det er påvist synlig vann i krypjkjeller eller synlige tegn på innsig av vann i krypjkjeller.

- Påvist og målt for høye fuktverdier i treverket i krypjkjeller, også påvist muggsopp på overflater, som er tegn på at konstruksjon har høy luftfuktighet over tid. Ellers påvist tilsig av vann til krypjkjeller, påvist at vann blir liggende flere steder.

- Ytterligere undersøkelser må foretas for å få kartlagt tilstanden og omfanget på eventuelle skader.

- Ytterligere undersøkelser må foretas for å få kartlagt tilstanden og omfanget på eventuelle skader. Fukt-/råteskader som konsekvens.
