Eikebergåsen 44, 1866 BÅSTAD

**Hytte i naturskjønne omgivelser
med 3 soverom - ny, stor terrasse.
Innerst i blindvei - tomt på over
900 kvm!**

Tilstandsrapport

Befaringsdato: 05.07.2024

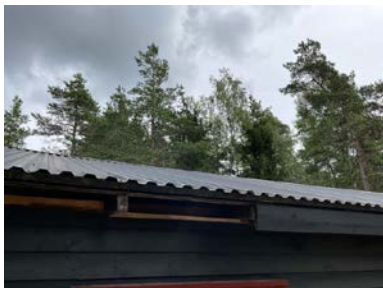
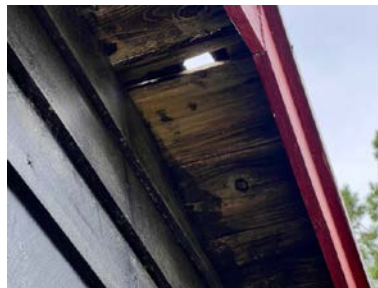
- Det er påvist skader eller avvik på selve taktekingen.
- Mer enn halvparten av forventet brukstid er passert på taktekingen.
- Mer enn halvparten av forventet brukstid er passert på undertak.

- Påvist råteskader og utettheter i tekking på tilbygg. Ellers er tekking på hoveddelen overgått over halvparten av forventet brukstid. Ukjent gjenværende levetid. Som følge av råteskader i takutstikk på hoveddelen, må det påregnes utbedringer på taktekingen også i dette området.

- Overvåk tilstanden jevnlig. For å få tilstandsgrad 0 eller 1 må tekkingen skiftes ut, men tidspunktet for når dette er nødvendig er vanskelig å si noe om.
 - Taktekkingen må skiftes eller utbedres.
- Tekkingen på tilbygget del står ovenfor utskifting.

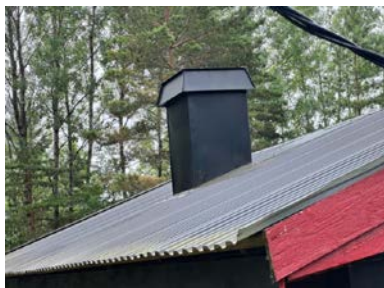
Nedløp og beslag

- Det er påvist avvik i beslagløsninger.
- Det mangler snøfangere på hele eller deler av taket, men det var ikke krav om dette på byggemeldingstidspunktet.
- Det mangler tilfredsstillende adkomst til pipe for feier.

- Ikke montert takrenner eller nedløp på hytta, eller beslag på forkantbord. Dette medfører unødvendig fuktbelastning mot ringmur/krypkjeller. Manglende beslag på forkantbord har resultert i råteskader.

- Stigetrinn for feier må monteres.
 - Andre tiltak:
 - Det er ikke krav om utbedring opp til dagens krav.
- Takrenner, nedløp og beslag må monteres om avviket skal lukkes. Fukt-/råteskader som konsekvens.

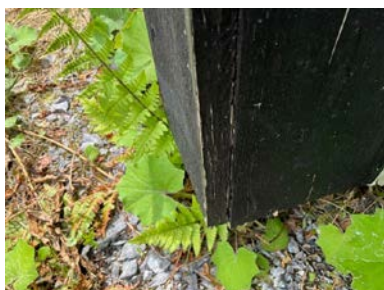
TG 2 Veggkonstruksjon

- Det er ingen eller liten lufting i nedre kant av kledning mot grunnmur.
- Det er påvist spredte råteskader i bordkledningen.
- Det er værslitt/oppsprukket trevirke/trepaneler.

- Det ble foretatt stikktakninger etter råte/dårlig kledning ved hjelp av en syl, påvist råte i enkelte bord. Ellers påvist dels værslitt trevirke.
- Ikke tilstrekkelig med lufting mellom kledning og yttervegg. God lufting er viktig og skal drenerer ned og lede ut vann som trenger gjennom regnskjermer, slippe ut eventuell fuktighet fra indre deler av veggen samt gi mulighet for at fuktighet kan tørke ut fra baksiden av regnskjermer.

- Råteskadet trekledning må skiftes ut.
 - Andre tiltak:
 - Det må foretas tiltak for å lukke avviket.
- Råteskadet trekledning må skiftes ut for å forhindre videre skadeutvikling.
- Vedrørende lufting, kan konstruksjonen fungere med dette avviket, det må dog gjøres utbedringer om avviket skal lukkes. Det vil imidlertid sjelden være økonomisk rasjonelt som et enkeltstående tiltak. Ved bytting av kledning, bør konstruksjon/lufting bygges opp riktig.

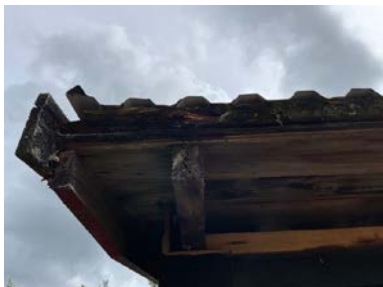
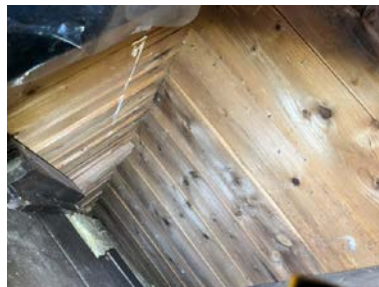
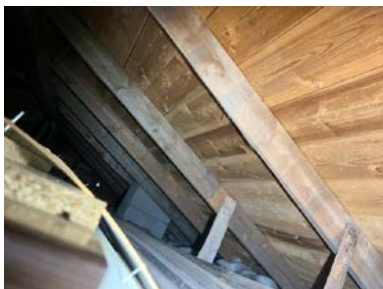
TG 3 Takkonstruksjon/Loft

- Det er begrenset/dårlig ventilering av takkonstruksjonen.
- Det er påvist fukt/råteskader i takkonstruksjonen.
- Konstruksjonene har skjevheter.

- Begrenset med lufting ned mot ender av loftet. Skrå trectak med kaldt loft anbefaler en ca. 50 mm kontinuerlig spalte. God og kontinuerlig lufting er viktig, slik at risiko for skader reduseres.
- Registrert område med svertesopp i undertaket på loftet. Årsak er trolig fordi det er for fuktig på loftet, fra boligen kommer fuktig luft opp på loftet, som kjøles ned.
- Påvist råteskader utvendig i takkonstruksjonen, som følge av tettheter i taktekkingen (tilbygget del), og manglende beslag, takrenner og nedløp på hoveddelen.
- Påvist svanke/skjevhet i takkonstruksjonen, trolig som følge av underdimensjonerte materialer.

- Råteskadede konstruksjoner må skiftes ut.
- Lokal utbedring må utføres.

- Vedrørende lufting, kan konstruksjonen fungere med dette avviket, det må dog gjøres utbedringer om avviket skal lukkes. Det vil imidlertid sjelden være økonomisk rasjonelt som et enkeltstående tiltak. Ved omlegging av taktekkingen, bør det tas med i vurderingen at luftingen legges over taket.
- Råteskadede konstruksjoner må skiftes ut/utbedres, for å forhindre videre skadeutvikling.

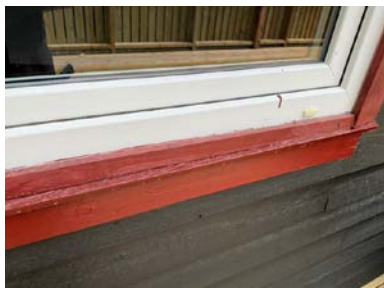
TG 2 Vinduer

- Det er påvist avvik rundt innsetningsdetaljer.

- Vinduer er ikke fagmessig satt inn. Mangler også vannbrett og beslag under vinduer. Vannbrettbeslag og tetting rundt, og særlig under vinduet, må utføres regntett for å unngå lekkasjer og fuktskader i vegg.

- Tetting og innsetting rundt vinduer må ettergås/utbedres for å lukke avviket. Fukt-/råteskader som konsekvens.

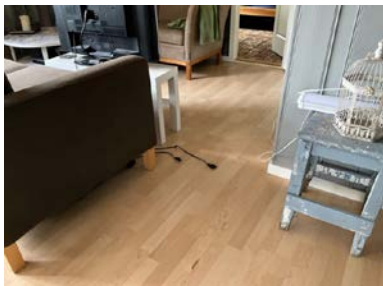
- Det er registrert symptom på sopp/råte.
- Målt høydeforskjell på over 20 mm innenfor en lengde på 2 meter. Tilstandsgrad 3 gis med bakgrunn i standardens krav til godkjente måleavvik.
- Målt høydeforskjell på over 30 mm gjennom hele rommet. Tilstandsgrad 3 gis med bakgrunn i standardens krav til godkjente måleavvik.

- Det ble foretatt kontroll på planhetsavvik ved hjelp av en punkt laser, målt ca. 60 mm avvik i stue/kjøkken. Lokalt ble det målt 30 mm over 2 meter i samme rom. Målt ca. 25 mm avvik i ett soverom. Ellers målt mellom 7 - 18 mm avvik rommene.

- Det må gjennomføres ytterligere undersøkelser.
- For å få tilstandsgrad 0 eller 1 må høydeforskjeller rettes opp. Ytterligere undersøkelser må foretas for å få kartlagt omfanget for utbedring.

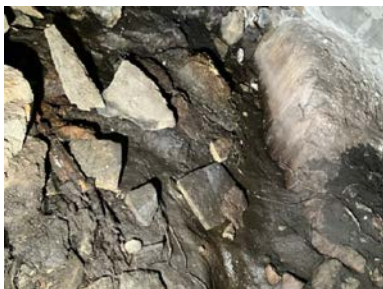
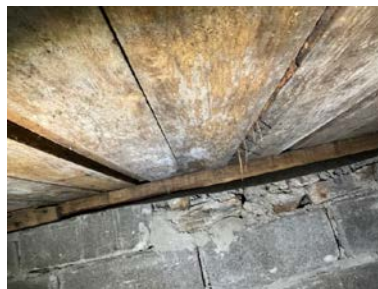
- Det er stedvis påvist fuktnivå som tilsier at konstruksjonen kan ha fuktskader.
- Det er påvist synlig vann i krypkjeller eller synlige tegn på innsig av vann i krypkjeller.

- Påvist og målt for høye fuktverdier i trevirket i krypkjeller, også påvist muggsopp på overflater, som er tegn på at konstruksjon har høy luftfuktighet over tid. Ellers påvist tilsig av vann til krypkjeller, påvist at vann blir liggende flere steder.

- Ytterligere undersøkelser må foretas for å få kartlagt tilstanden og omfanget på eventuelle skader.

- Ytterligere undersøkelser må foretas for å få kartlagt tilstanden og omfanget på eventuelle skader. Fukt-/råteskader som konsekvens.

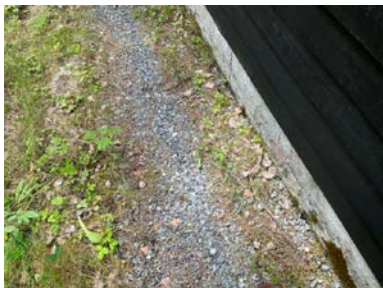
- Det er påvist dårlig fall eller flatt terreng inn mot grunnmur og dermed muligheter for større vannansamlinger.

- Terrenget har stedvis ikke fall fra grunnmuren, dette kan føre til unødig fuktbelastning mot grunnmuren. Det er viktig at terrenget heller riktig i områder ved grunnmuren. Overflatevann skal hurtigst mulig vekk for å unngå unødvendige fuktbelastninger på utvendig fuktsikring og drenering.
