# Tilstandsrapport

Fritidsbolig

Eikebergåsen 44, 1866 BÅSTAD

Befaringsdato: 19.08.2025

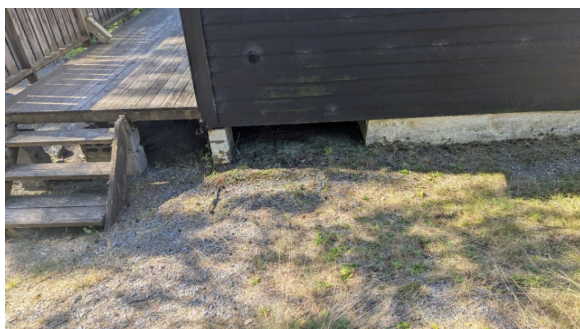
## TG 3 Utvendige trapper

Trapp bør skiftes.

Trappen bør skiftes og lages med rekkverk.
