# Tilstandsrapport

Enebolig

Lillesetvegen 71, 2114 DISENÅ

# gnr. 67, bnr. 30

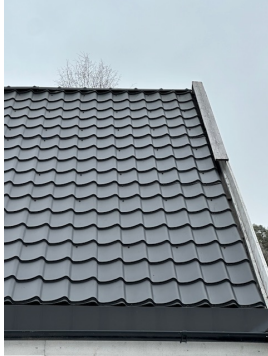
## Nedløp og beslag

Forkantblekk, takrenner og nedløp i lakkert metall. Ny pipehatt i 2018. Det mangler noe isbordbeslag på vindskider.

Monter takrenne nedløp. Monter isbordbeslag der det mangler.

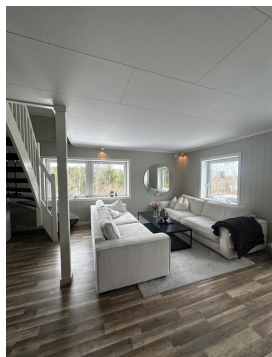
## TG 2 Etasjeskille/gulv mot grunn

- Målt høydeforskjell på mellom 10 - 20 mm innenfor en lengde på 2 meter. Tilstandsgrad 2 gis med bakgrunn i standardens krav til godkjente måleavvik.

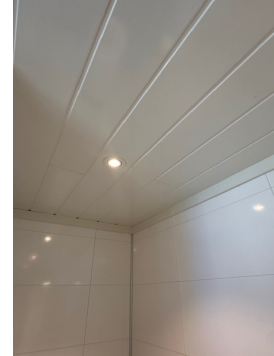
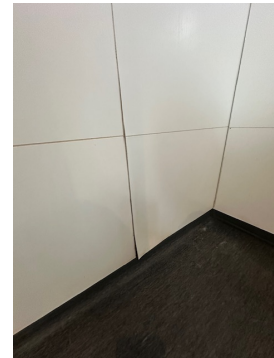
- Det er tegn på fuktskader nederst på våtromsplater.
- Det er avvik:

Skade på våtromsplate i dusjhjørne.

- Det må foretas utbedring av skadede plater.

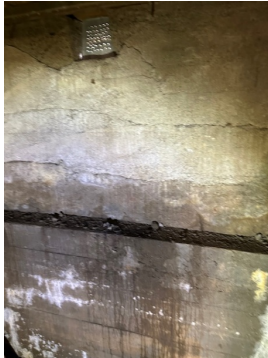
## Grunnmur og fundamenter

Betongfundament og plasstøpt betonggrunnmur.

- Det er registrert horisontalriss som er symptom på jordtrykk.
- Grunnmuren har sprekkdannelser.

- Lokal utbedring må utføres.
