# Tilstandsrapport

Fritidsbolig

Nordsjøvegen 1577 , 4365 NÆRBØ

Oppdragsnr.: 13152-1188

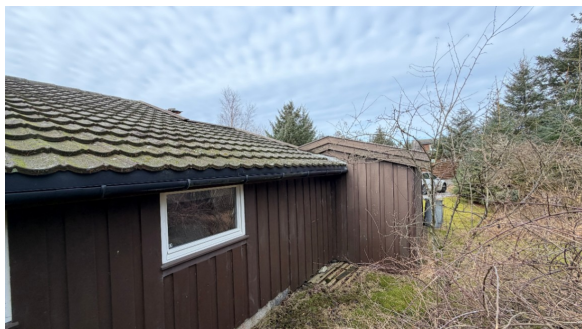
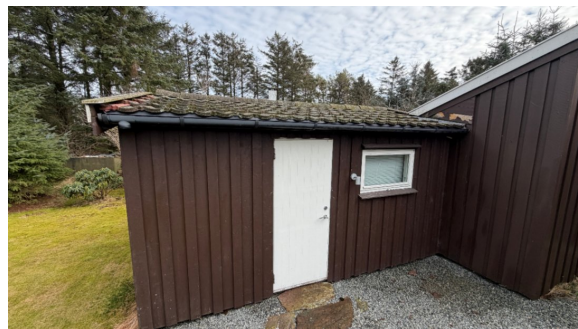
## TG 2 Nedløp og beslag

Takrenner og nedløp av plast, påregnelig med noen smålekkasjer i skjøter. Normal tid før utskifting av takrenner/nedløp i plast er 20 - 30 år. Oppspyling/kontroll av takrenner og nedløp anbefales med jevne mellomrom.

- Det er ikke tilfredsstillende bortledning av vann fra taknedløp ved grunnmur.
- Det er påvist avvik i beslagløsninger.
- Det mangler tilfredsstillende adkomst til pipe for feier.
- Mer enn halvparten av forventet brukstid er passert på renner/nedløp/beslag.

Ved manglende takrenne og bortledning av vann via taknedløp vil vann ledes direkte til terreng, noe som kan gi økt fuktbelastning og risiko for skader på fundament og konstruksjoner mot terreng.

Manglende takrenner og nedløp bør monteres for å sikre kontrollert bortledning av takvann.

Forskriftsmessig adkomst for feier bør etableres.

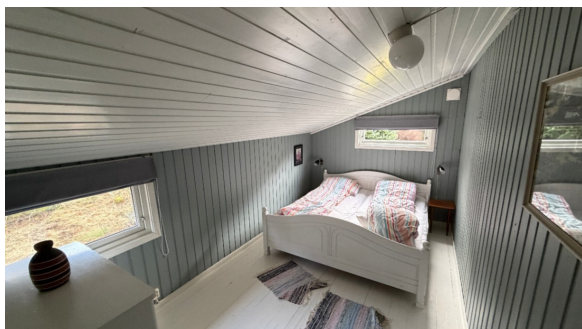
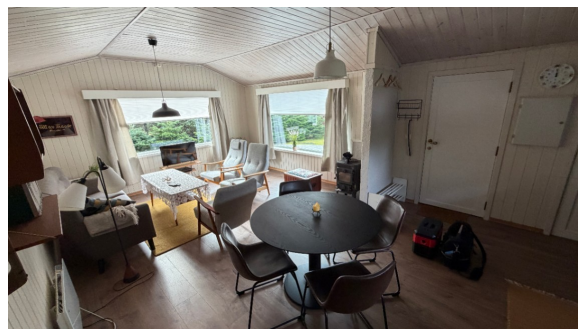
## TG 2 Etasjeskille/gulv mot grunn

- Det er målt høydeforskjell på mellom 15-30 mm gjennom hele rommet. Tilstandsgrad 2 gis med bakgrunn i standardens krav til godkjente måleavvik.

Ved enkel nivellering i stue/kjøkken registreres det ca 20 mm avvik i total planhet. Øvrige rom er ikke kontrollert.

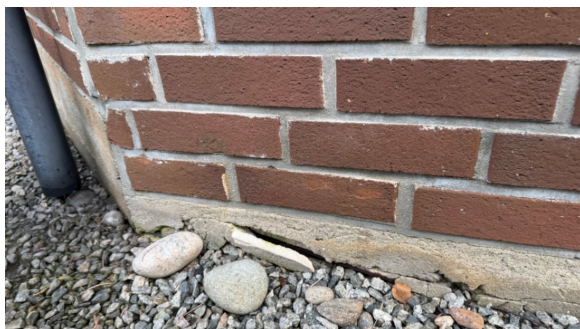
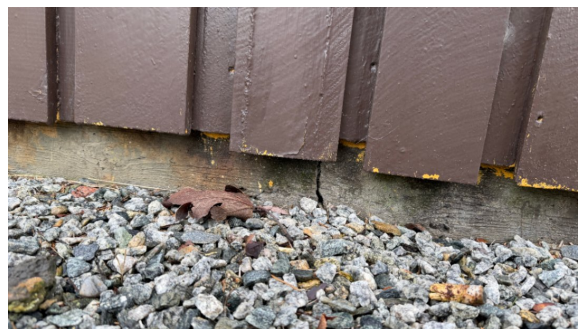
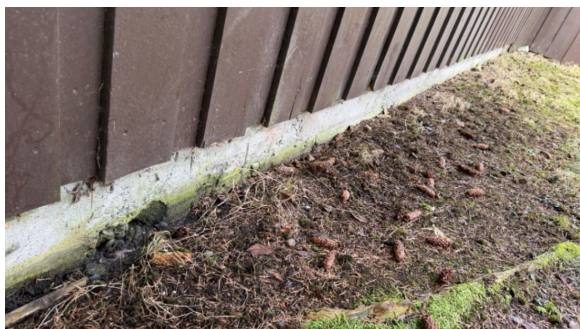
## TG 2 Terrengforhold

Terrasseområde og hageanlegg omliggende
