Nordsjøvegen 1577, 4365 NÆRBØ

**Sjelden mulighet! Trivelig  
fritidseiendom i naturskjønne  
omgivelser like ved Refnesstranda  
Lunt uteområde | Garasje.**

Befaringsdato: 27.02.2026

Rapportdato: 02.03.2026

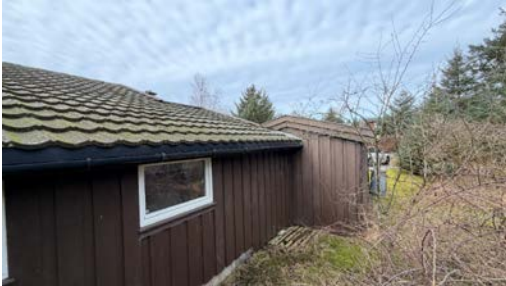
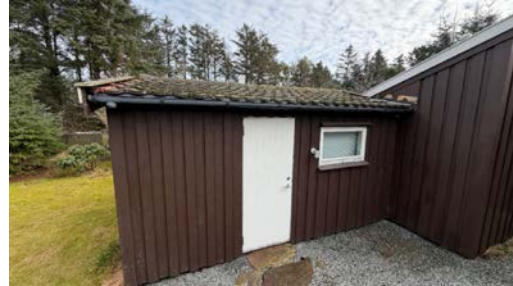
## TG 2 Nedløp og beslag

Takrenner og nedløp av plast, påregnelig med noen smålekkasjer i skjøter.  
Normal tid før utskifting av takrenner/nedløp i plast er 20 - 30 år.  
Oppspyling/kontroll av takrenner og nedløp anbefales med jevne mellomrom.

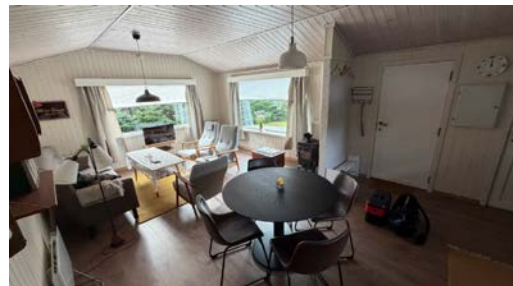
## 1 TG 2 Etasjeskille/gulv mot grunn

Etasjeskiller er av trebjelkelag, støpt plate fra 2017.
