# Tilstandsrapport

Fritidsbolig

Nordsjøvegen 1577 , 4365 NÆRBØ

Befaringsdato: 27.02.2026

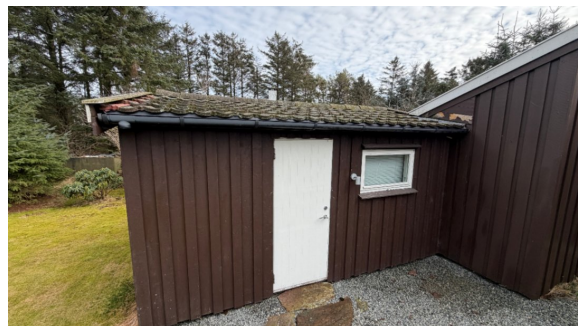
## TG 2 Nedløp og beslag

- Det er ikke tilfredsstillende bortledning av vann fra taknedløp ved grunnmur.
- Det er påvist avvik i beslagløsninger.
- Det mangler tilfredsstillende adkomst til pipe for feier.
- Mer enn halvparten av forventet brukstid er passert på renner/nedløp/beslag.

Ved manglende takrenne og bortledning av vann via taknedløp vil vann ledes direkte til terreng , noe som kan gi økt fuktbelastning og risiko for skader på fundament og konstruksjoner mot terreng.

Manglende takrenner og nedløp bør monteres for å sikre kontrollert bortledning av takvann.

Forskriftsmessig adkomst for feier bør etableres.
