Nordsjøvegen 1577, 4365 NÆRBØ

**Sjelden mulighet! Trivelig  
fritidseiendom i naturskjønne  
omgivelser like ved Refnesstranda  
Lunt uteområde | Garasje.**

Befaringsdato: 27.02.2026

# Tilstandsrapport

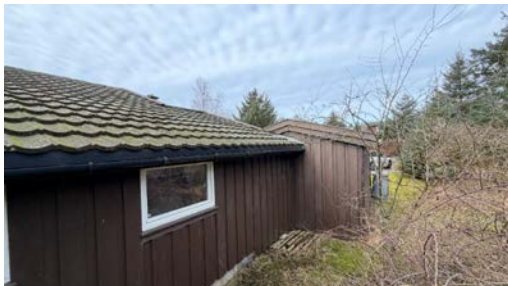
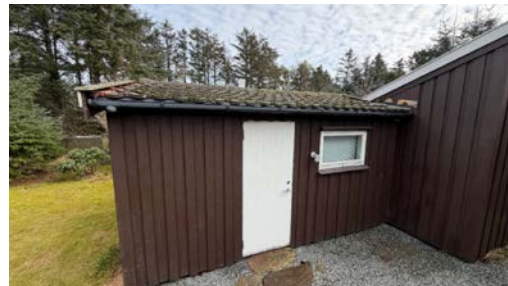
Videre nedbrytning kan medføre økt risiko for korrosjon og lekkasjer over tid. Det anbefales rengjøring av takflater og jevnlig kontroll av tekingen. Påregnelig med utskifting på sikt.

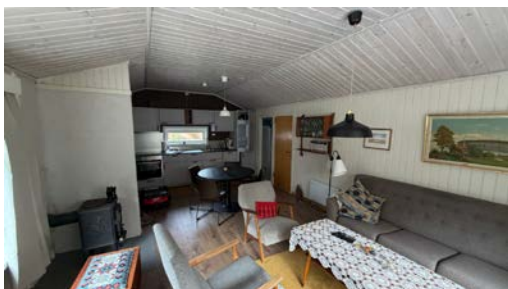
Manglende adkomst til loft eller loftskonstruksjon medfører at viktige konstruksjonsdeler ikke kan inspiseres. Tilstand for takverk, isolasjon, lufting, eventuell fukt eller skader kunne ikke vurderes.

Det anbefales å etablere adkomst til loft ved montering av egnet loftsluke for å muliggjøre inspeksjon og vedlikehold. Videre teknisk vurdering bør utføres når adkomst er etablert.

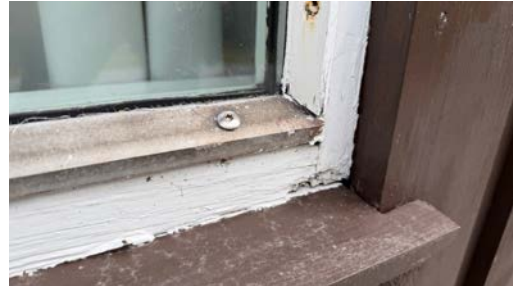
Det er påvist tegn på innvendig kondensering av enkelte vindusglass. Det er påvist vinduer med fukt/råteskader. Karmene i vinduer er slitte og det er sprekker i trevirket. Det er påvist andre avvik: Vinduer med varierende alder.

Kondens kan over tid bidra til fuktskader i karmen og rammer. Det anbefales forbedret ventilasjon for å redusere kondensproblematikk. Råteskader reduserer levetid og funksjon, og kan medføre behov for utskifting. Korrodert innfesting kan føre til løs glasslist og økt risiko for vanninntrengning. Skadet treverk og glasslister bør utbedres eller skiftes. Korrodert innfesting bør erstattes med syrefast/korrosjonsbestandig materiale. Utskifting av vinduer må påregnes der skadene er omfattende.

Skadet treverk og glasslister bør utbedres eller skiftes. Korrodert innfesting bør erstattes med syrefast/korrosjonsbestandig materiale.

Utskifting av vinduer må påregnes der skadene er omfattende.

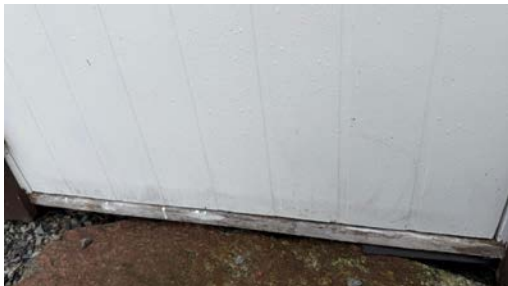
Det er påvist dører som er vanskelig å åpne eller lukke. Det er påvist tegn på innvendig kondensering av enkelte glass. Karmene i dører er værslitte utvendig og det er sprekker i trevirket. Det er påvist andre avvik:. Ytterdører med varierende alder, noe nedbrytning/avskalling i overflater som er mye utsatt for sol og fuktighet. Korrodering/iring i hengsler og beslag.

Overflatenedbrytning kan føre til økt fuktopptak og redusert levetid på dørblad. Korrosjon i hengsler og beslag kan påvirke funksjon og justering over tid. Overflater bør vedlikeholdes med rengjøring, sliping og overflatebehandling. Korroderte hengsler og beslag bør renses, behandles eller skiftes ved behov.

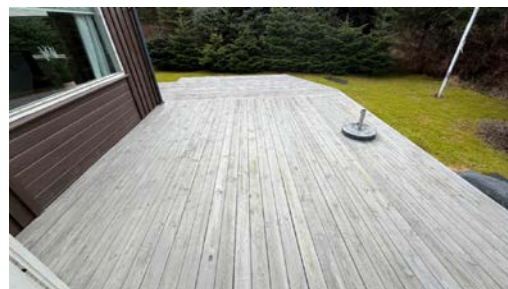
Det er påvist andre avvik:. Det er etablert en markterrasse mot terreng. Terrassebord

fremstår med normal slitasje, stedvis noe bruksmerker og tørkesprekker i overflater. Terrasse er montert opp etter kledning, dette øker fuktbelastningen på treverket og vanskeliggjør overflatebehandling.

Retningsavvik i terrasse ved inngang.

Forholdene kan bidra til noe redusert levetid på tilstøtende trekledning og terrassebord over tid. Retningsavviket vurderes å ha begrenset betydning for bruk.

Det anbefales jevnlig vedlikehold og kontroll av overgang mellom terrasse og kledning. Ved fremtidig oppgradering bør løsning for bedre lufting og tilgjengelighet vurderes.

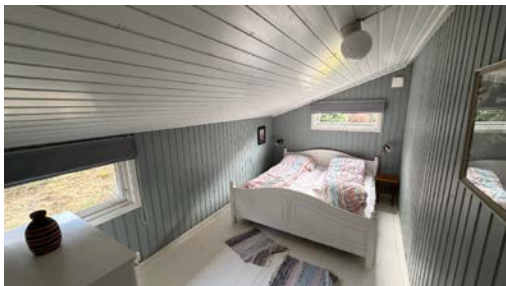
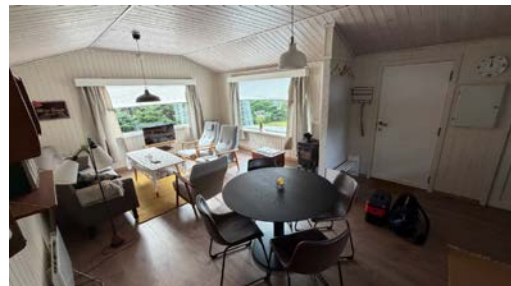
Det er påvist andre avvik: Konstruksjonsoppbyggingen i eldre del med ringmur og stubbloft er ikke fullt ut tilgjengelig for kontroll. Det foreligger ingen dokumentasjon som bekrefter løsning for fuktsikring mot grunnen eller vindtetting i underkant av stubbloftsplater.

Det er derfor usikkerhet knyttet til om konstruksjonen har tilfredsstillende fuktsperre/markisolasjon samt vindtetting mot kryprom/uteluft, slik dagens anbefalte løsninger tilsier.

Utilstrekkelig fuktsikring kan over tid føre til oppfukning av isolasjon og bjelkelag, redusert isolasjonsevne, samt risiko for råte- og muggsoppdannelse. Mangelfull vindtetting kan medføre trekk og varmetap.

Det anbefales nærmere kontroll av kryprom/stubbloft dersom tilkomst etableres. Ved fremtidig oppgradering bør fuktsikring mot grunn og vindtetting vurderes forbedret i tråd med dagens anbefalte løsninger.

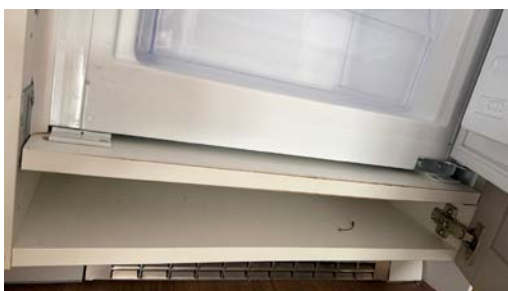
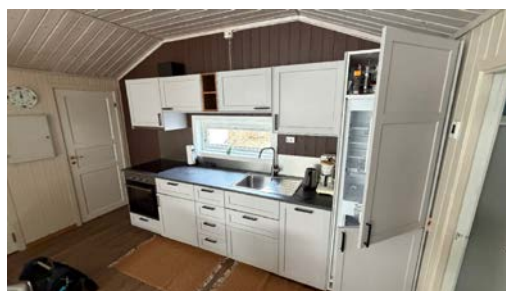
Det er påvist andre avvik: Det er registrert svelling i bunnplate under fryser. Forholdet antas å ha oppstått i forbindelse med avriming eller tidligere vannpåvirkning. Det ble ikke registrert forhøyede fuktverdier ved overflatemåling på befaringsdagen.

Svelling indikerer tidligere fuktpåvirkning. Ved gjentatt lekkasje eller vannsøl kan det oppstå ytterligere skader på plate og underliggende konstruksjon. Det anbefales å kontrollere at fryser er tett og at eventuelt smeltevann ledes kontrollert bort. Skadet plate bør vurderes utbedret ved behov.

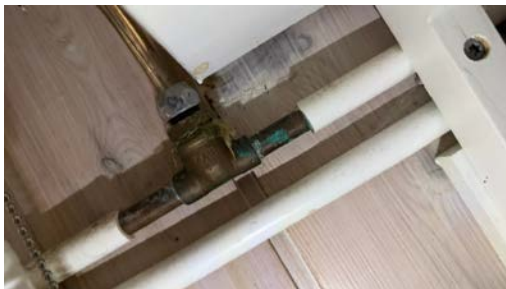
Mer enn halvparten av forventet brukstid er passert på innvendige vannledninger. Det er påvist andre avvik: Noe iring, samt registrert kondensering på vannrør på bad.

Stoppekran er lokalisert, men ikke merket. Det ble ikke observert lekkasjer eller unormal slitasje.

Konsekvens/tiltak: Kondens kan over tid medføre fuktskader på omkringliggende materialer. Iring indikerer begynnende korrosjon, men vurderes som begrenset på befaringsstidspunktet.

Det anbefales å isolere kalde vannrør for å redusere kondensdannelse. Korroderte deler bør kontrolleres og skiftes ved behov.

Manglende merking av hovedstoppekran er et mindre avvik fra anbefalt praksis. Merkingen skal bidra til å lette lokalisering ved behov for stenging av vann, særlig i nødsituasjoner

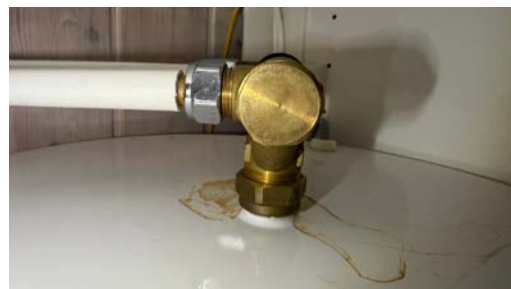
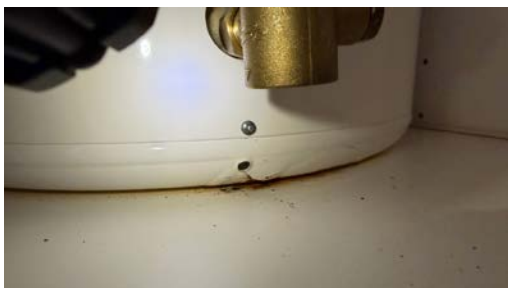
Det er påvist andre avvik: Varmtvannstank ca 50 liter, tilsynelatende over 20 år.

Konsekvens/tiltak: Alder tilsier økt risiko for svikt og lekkasje. Manglende fast tilkobling og tegn til vannpåvirkning kan medføre fare for videre lekkasje og fuktskader på tilstøtende konstruksjoner.

Det anbefales utskifting av bereder grunnet alder. Installasjonen bør utføres med fast tilkobling i henhold til gjeldende krav.

Årsak til vannmerker og lekkasje må avklares og utbedres.

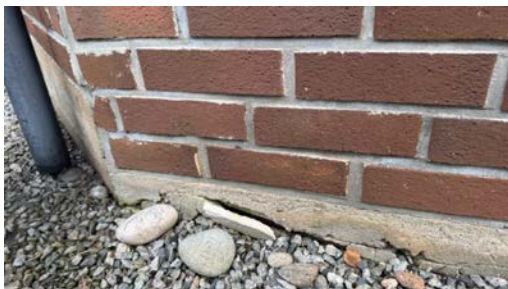
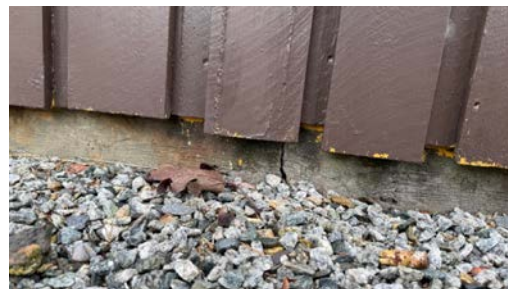
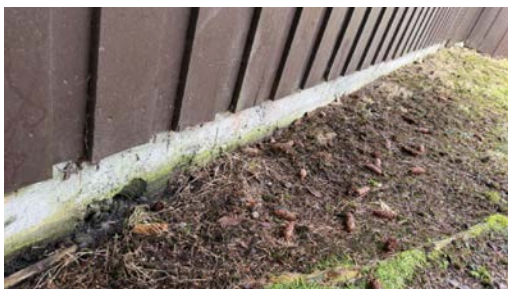
Grunnmuren har sprekkdannelser. Fritidsboligen er oppført med ringmur på sandholdige masser. Det er ved enkel nivellering registrert noe skjevheter i gulv i eldre del av bygningen.

Ved ringmur tilknyttet hagestue er det registrert sprekkdannelse, avskalling av betong samt synlig korrosjon på armering. I øvrige synlige deler av ringmur er det stedvis registrert mindre riss og sprekker.

Sandholdige masser har normalt gode drenerende egenskaper og anses generelt som stabile byggegrunnsmasser. Registrerte skader og skjevheter kan være relatert til alder, fuktpåvirkning og naturlige bevegelser over tid.

Sprekkdannelse med avskalling og synlig korrosjon i ringmur vurderes som et vedlikeholds- og utbedringsbehov. Forholdet indikerer nedbrytning av betong og redusert beskyttelse av armering. Videre korrosjon i armering kan føre til økt oppsprekking og ytterligere nedbrytning av betong. Over tid kan dette gi redusert bæreevne lokalt. Skjevheter i gulv kan øke dersom det skjer videre bevegelser i konstruksjonen.
