# Tilstandsrapport

Fritidsbolig

Nordsjøvegen 1577 , 4365 NÆRBØ

Oppdragsnr.: 13152-1188

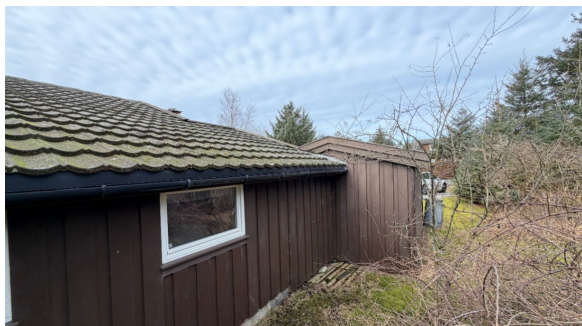
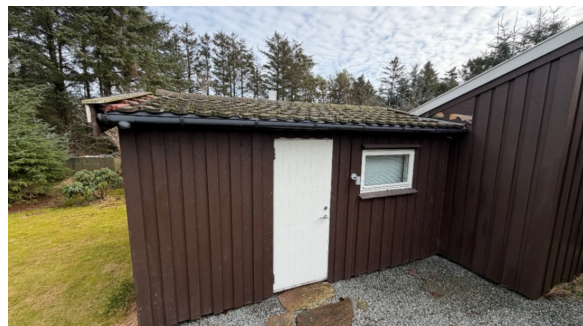
## TG 2 Nedløp og beslag

Takrenner og nedløp av plast, påregnelig med noen smålekkasjer i skjøter. Normal tid før utskifting av takrenner/nedløp i plast er 20 - 30 år. Oppspyling/kontroll av takrenner og nedløp anbefales med jevne mellomrom.

- Det er ikke tilfredsstillende bortledning av vann fra taknedløp ved grunnmur.
- Det er påvist avvik i beslagløsninger.
- Det mangler tilfredsstillende adkomst til pipe for feier.
- Mer enn halvparten av forventet brukstid er passert på renner/nedløp/beslag.

Ved manglende takrenne og bortledning av vann via taknedløp vil vann ledes direkte til terreng , noe som kan gi økt fuktbelastning og risiko for skader på fundament og konstruksjoner mot terreng.

Manglende takrenner og nedløp bør monteres for å sikre kontrollert bortledning av takvann.

Forskriftsmessig adkomst for feier bør etableres.

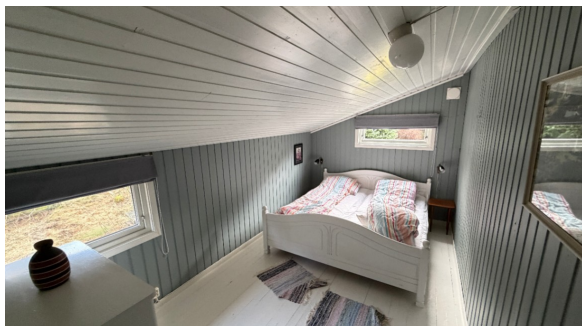
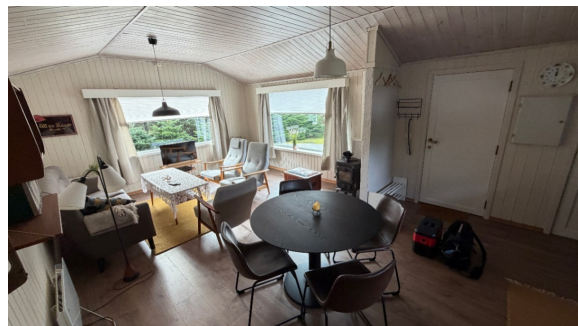
## TG 2 Etasjeskille/gulv mot grunn

- Det er målt høydeforskjell på mellom 15-30 mm gjennom hele rommet. Tilstandsgrad 2 gis med bakgrunn i standardens krav til godkjente måleavvik.

Ved enkel nivellering i stue/kjøkken registreres det ca 20 mm avvik i total planhet. Øvrige rom er ikke kontrollert.
