# Tilstandsrapport

Enebolig

Fredrik Borgens veg 17, 2040 KLØFTA

# gnr. 48, bnr. 99

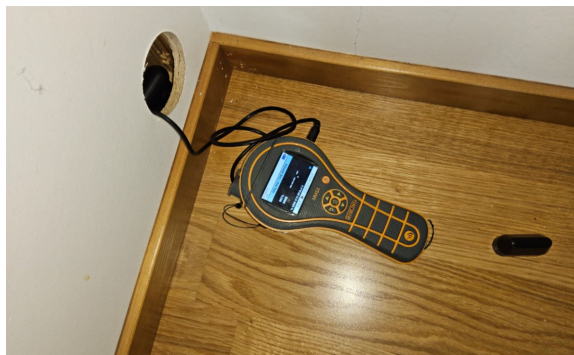
## 1. ETASJE > VASKEROM

Hulltaking er foretatt uten å påvise unormale forhold. Hulltaking er foretatt ved/i soverom. Fuktkvotemåling (vekt%) i konstruksjonen ble målt til 0.
