Tilstandsrapport

Tomannsbolig

Rugdeveien 46 , 1395 HVALSTAD

Befaringsdato: 28.04.2026

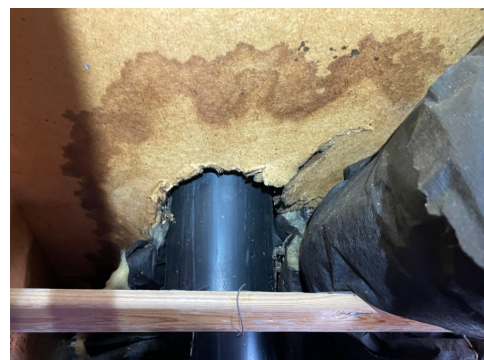
- Mer enn halvparten av forventet brukstid er passert på taktekkingen.
- Mer enn halvparten av forventet brukstid er passert på undertak.
- Det er avvik:

Det er synlige tegn til eldre fuktskjolder ved gjennomføringer, samt stedvis perforerte sutaksplater som er forsøkt utbedret på kaldloftet.

- Tiltak:
- Overvåk tilstanden jevnlig. For å få tilstandsgrad 0 eller 1 må tekkingen skiftes ut, men tidspunktet for når dette er nødvendig er vanskelig å si noe om.
- Når takteking og undertak begynner å bli gamle, øker risikoen for lekkasjer, noe som kan føre til omfattende og kostbare reparasjoner av underliggende konstruksjoner dersom en ikke foretar tiltak på konstruksjonene før dette oppstår.

Det bør gjennomføres en grundigere undersøkelse av taket, spesielt ved gjennomføringer og områder med synlige fuktskjolder og perforerte sutaksplater, for å avdekke eventuelle skader som ikke var synlige ved befaring fra takfot.

Utbedring av skader og utskifting av skadde eller perforerte sutaksplater bør vurderes for å hindre videre fuktinntrengning og følgeskader på takkonstruksjonen.

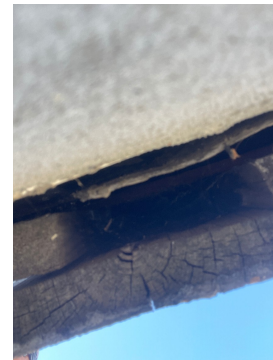
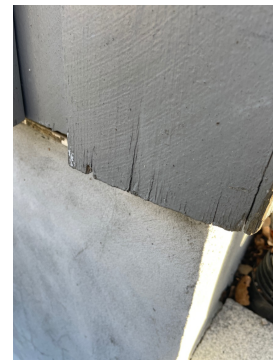
TC 2 Takkonstruksjon/Loft

Gavlveggen mot øst mangler vindsperre. Det er tydelige tegn på tidligere fuktinntrengning rundt vinduene. Området bør følges opp og eventuelt utbedres for å hindre videre fuktproblemer.

Manglende vindsperre og tidligere fukttegn medfører økt risiko for fuktskader og redusert levetid på konstruksjonen dersom tiltak ikke iverksettes.

Det bør etableres vindsperre på gavlveggen mot øst, og området rundt vinduene bør utbedres for å hindre videre fuktinntrengning.

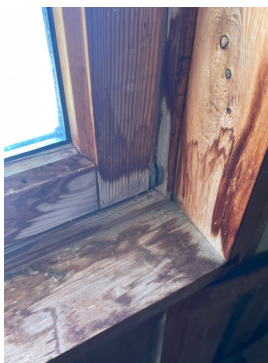
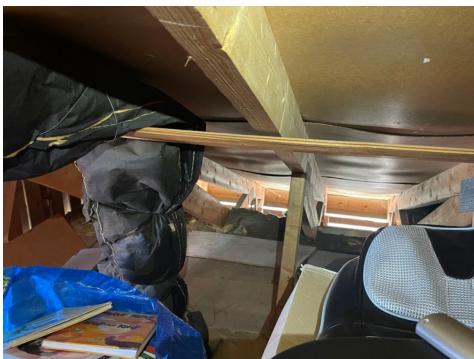
TG 2 Vinduer

Vinduet på loftet mot øst har tydelige fuktpåkjenninger.

Det bør utføres overflatebehandling der det er avflassing for å hindre videre forringelse av treverket og redusere risikoen for råteskader.

Omrammingen bør tilpasses slik at det etableres en spalte på minimum 6 mm over vannbrettet, slik at vann ledes bort fra vinduet og for å unngå fuktskader i endeveden.

Vinduet i peisestuen bør kontrolleres og eventuelt utbedres slik at det kan åpnes, for å sikre tilfredsstillende funksjon. Manglende funksjon kan medføre redusert sikkerhet ved brann og dårlig inneklima.

Vinduet på loftet mot øst bør undersøkes nærmere og eventuelt utbedres for å forhindre ytterligere fuktskader og redusere risikoen for råte og forringelse av konstruksjonen.

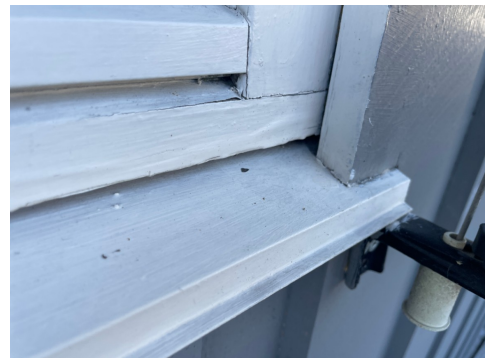
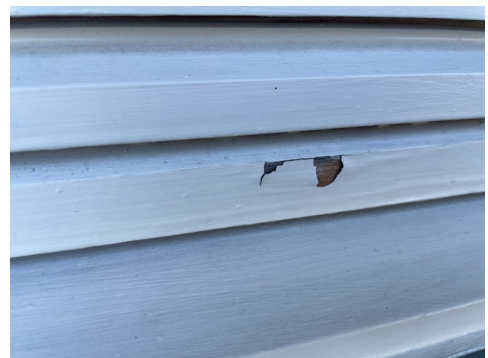
TG 2 Dører

Det er stedvis avvik i overflatebehandlingen.

Skyvedørene bør justeres og smøres for å lette åpning og lukking, samt overflatebehandles der det er avvik.

Dersom dette ikke utbedres, øker risikoen for ytterligere slitasje, redusert funksjonalitet og fuktskader på treverket.

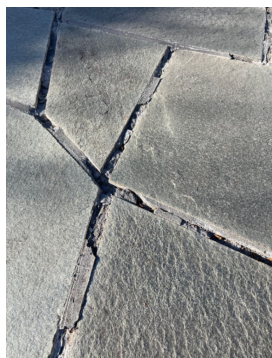
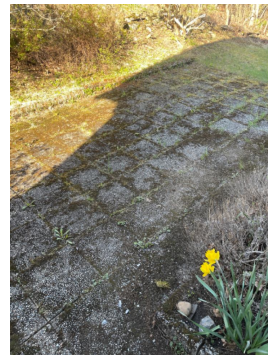
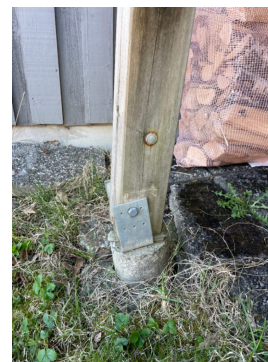
Skiferhellene har sprekker i fugene, løse fuger og enkelte heller mangler feste til underlaget.

Det hellelagte utearealet har planhetsavvik og er svært gjengrodd.

Det er avflassing og generell slitasje på verandaen mot nord.
Det er avvik/skjevhet på understøttelsen til verandaen på nordsiden.

Verandaen mot nord bør overflatebehandles og eventuelle skader utbedres for å forhindre videre avflassing og slitasje, noe som kan føre til redusert levetid og økt vedlikeholdsbehov.

Avvik/skjevhet på understøttelsen til verandaen på nordsiden må utbedres for å sikre konstruksjonens stabilitet og forhindre ytterligere skader eller sikkerhetsrisiko. TG 3. Kostnad er kun satt for å utbedre understøttelse til verandaen.

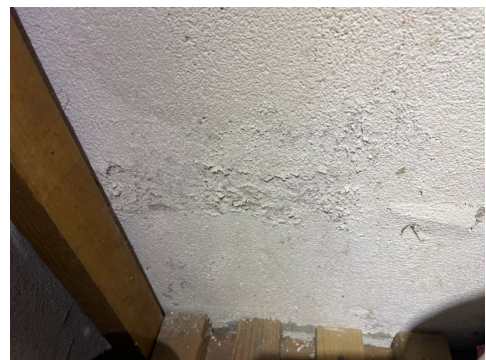
- Det er gjennom hulltaking påvist høyt fuktnivå inne i trekonstruksjonen i hulltakingen, men ikke påvist fuktskader i dette området. Høy luftfuktighet kan over tid føre til muggvekst eller sverting av materialer. Samtidig kan materialer og konstruksjoner bli ødelagt.
- Det er påvist indikasjoner på noe fuktgjennomtrenging inn i kjellermur.
- Det er avvik:

Dampspærre/plast i utlektet vegg ved trappen er ikke en anbefalt løsning når vegger ligger under terrengnivå, da dette kan føre til opphopning av fukt og økt risiko for fuktskader i konstruksjonen. En dampspærre har som funksjon å hindre fuktighet fra inneluften i å trenge inn i veggkonstruksjonen, men i vegger under terreng kan dette føre til at eventuell fuktighet som trenger inn utenfra ikke får mulighet til å tørke ut, noe som øker risikoen for fuktskader. Dette kan medføre at fuktighet som trenger inn fra grunnen blir innestengt, og dermed øker faren for skader på materialene.

Det ble ikke påvist råte eller sopp ved hulltaking i dette området. Det ble registrert 17 % i treverk. Fuktmåling i utenpåliggende trepanel og listverk på mur viste 20 %.

Fliser bak sofaen har sprukket langs veggen, noe som kan indikere setnings-skader i konstruksjonen.

Tydelige bobler og bom i puss i peisestuen indikerer at det er fukt i konstruksjonen/grunnmuren.

Det bør gjennomføres ytterligere undersøkelser for å kartlegge årsaken til det høye fuktnivået og eventuelle skader i konstruksjonen.

Utbedring av fuktkilder og forbedring av drenering og ventilasjon bør vurderes for å redusere risikoen for råte, muggvekst og ytterligere skader på bygningsmaterialene.

Setnings-skader og svertesopp må følges opp, da dette kan medføre redusert innneklima og økte vedlikeholdskostnader over tid.

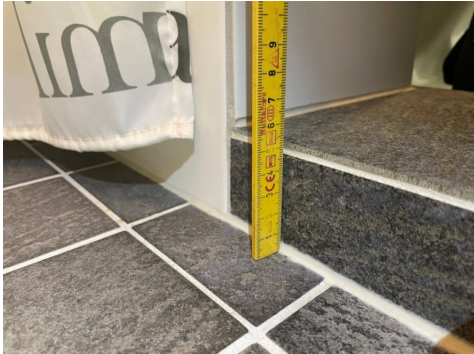
1. ETASJE > BAD

- Det er rundt sluk påvist en ikke-fagmessig utførelse av membran/tettesjikt/klemring.
- Mer enn halvparten av forventet brukstid er passert på membranløsningen.
- Mer enn halvparten av forventet brukstid er passert på slukløsningen.

det er lagt smøremembran og flis på flis i nyere tid. smøremembran er ikke lagt under klemring. underliggende membran er da ansett som foreldet.

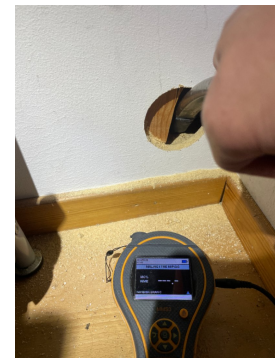
UNDERETASJE > VASKEROM

Det er hull i platene etter eldre innredning mot badet. Tapetet har glipper i skjøtene, og det er riss i murpussen.

Hull i platene bør tettes, og tapet med glipper i skjøtene samt riss i murpussen bør utbedres for å hindre fuktinntrengning og videre forringelse av overflatene.

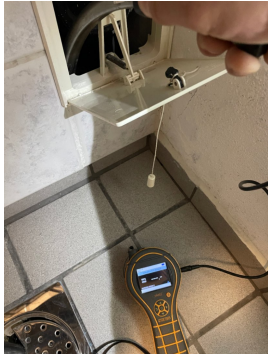
UNDERETASJE > BAD

Det er mindre riss i enkelte flisfuger.

Riss i fugene kan skyldes ulike forhold, som temperatursvingninger, dårlig eller feil fugemasse, bevegelse i underlaget eller for tidlig belastning.

Riss i flisfuger bør utbedres for å hindre fuktinntrengning og videre forringelse av overflaten.

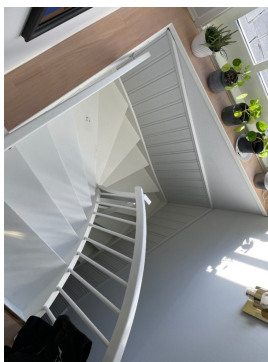
Mangler håndløper på 1 side

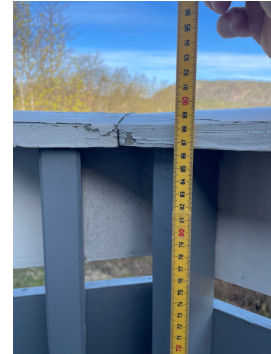
Rekkverk veranda under 100 cm

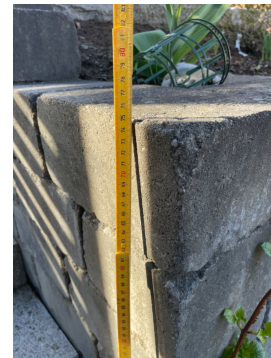
Støttemur over 50 cm fra terreng uten sikring
