# Tilstandsrapport

Enebolig

Skoglundveien 10 , 3965 HERRE

Befaringsdato: 30.01.2026

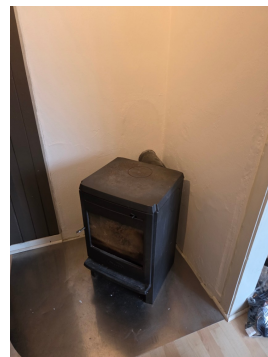
Pipe og ildsted har forskriftsmessig avstand til brennbart trevirke.

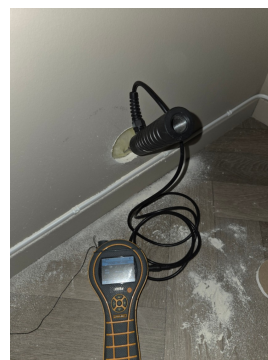
### TG 1 Rom Under Terreng

Rom under består soverom, vaskerom, kjellerstue og bod. Soverom er nylig oppgardert etter vannlekkasje av Recover. Det er etablert belegg på gulvflater. Malt veggflater og panel på veggflater. Betong flater på gulv og veggflater i bod og vaskerom. Ingen unormale fuktverdier ble registrert ved fuktmålinger i vegg eller måling på fritt eksponert murverk.

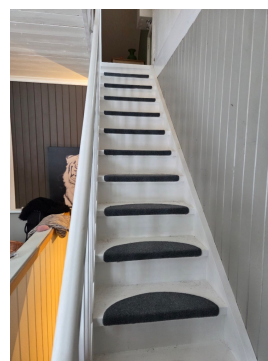
### TG 1 Innvendige trapper

Trapp mellom etasjer i malt trevirke. Trapp til loftsetasje nylig skiftet 2022. Rekkverk i malt trevirke. Trapp til kjeller fra byggeår. Trapper mangler Håndløper på vegg.

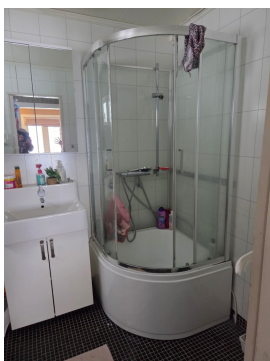
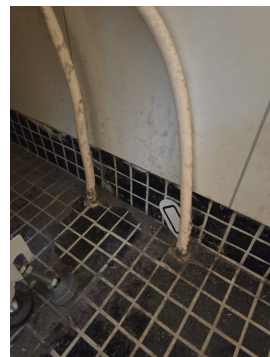
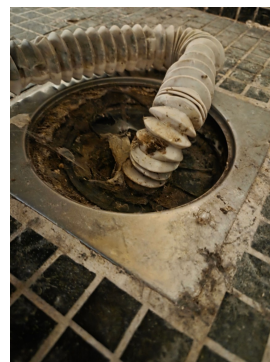
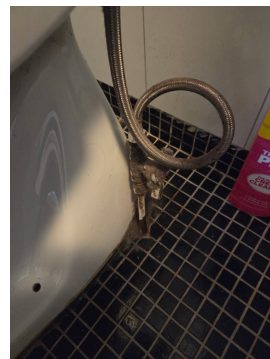
Membran på gulvflater med utgått levetid. Rørgjennomføringer i gulv er lite fagmessig utført. Faren for lekkasjer rundt rørgjennomføringer vurderes som stor.

- Manglende oppgradering av våtrommet medfører høy risiko for at konstruksjonene ikke vil tåle vanlig bruk av vann eller lekkasjer. Selv om det er dusjkabinett, er det fortsatt en betydelig risiko for at våtrommets konstruksjoner ikke tåler lekkasjer. Dette kan føre til fuktskader på tilstøtende konstruksjoner.

Ønskes bad brukt til dusjing på vegg og gulvflater må tiltak beregnes. TG 3 på grunn av alder og merknad på rørgjennomføringer i gulv.

Kostnadsestimat: 200 000 - 500 000

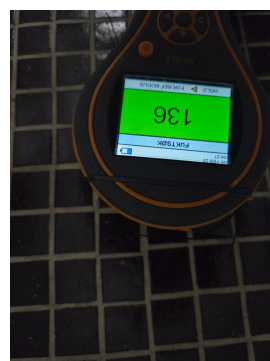
#### TG 1 Tilliggende konstruksjoner våtrom

Ved bruk av fuktindikator på bad ble ingen unormale fuktverdier målt i våtsoner.

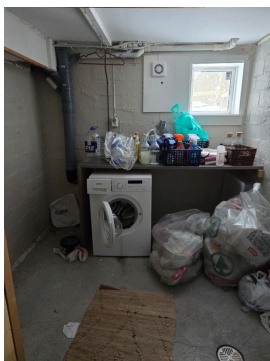
TG 3 på grunn av alder.

Kostnadsestimat: 100 000 - 200 000

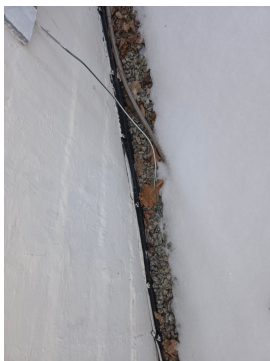
## TG 2 Fuktsikring og drenering

Boligen har skiftet drenering på 3 sider i 2009. Drenering består av drenerør i plast og utvendig knotteplast. Ved bruk av fuktindikator er det ikke avdekket fukt i vegger og gulv. Det ble ikke observert store negative forhold.

Synlig knotteplast på grunnmur.

- Lokal utbedring må utføres.

Kostnadsestimat: Under 20 000
