Tilstandsrapport

Enebolig

Skrivervegen 14 , 2214 KONGSVINGER

Befaringsdato: 11.05.2026

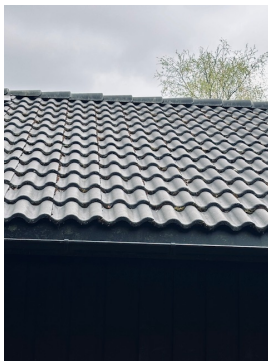
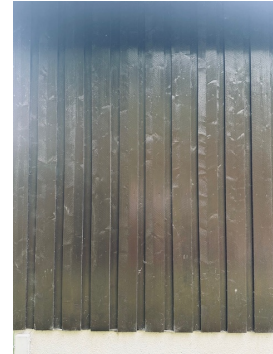
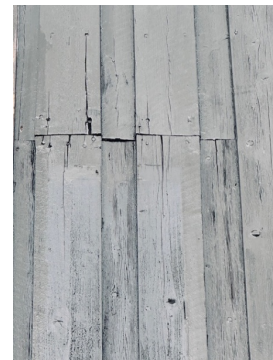
TG 2 Nedløp og beslag

Snøfangere (mot sydvest), takstige, forkantblekk, takrenner og nedløp i lakkert metall, alt fra 2012. Beslag rundt pipe fra 2018.

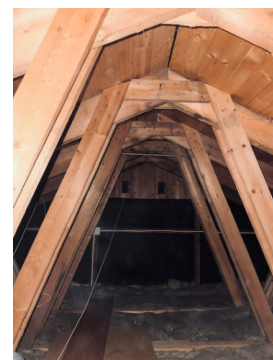
Saltak i trekonstruksjoner isolert med mineralull. Loftet er tørt og luftig. Synlig mindre fuktmerke v/pipe.

Det er mindre fuktmerker v/pipe. Det er ikke på vist unormal fukt.

Overvåk tilstanden og sjekk om det er lekkasje i beslag v/pipe.

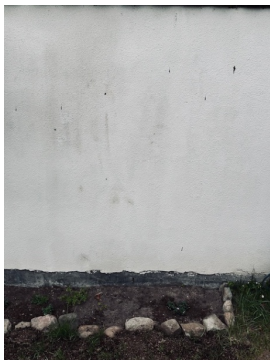
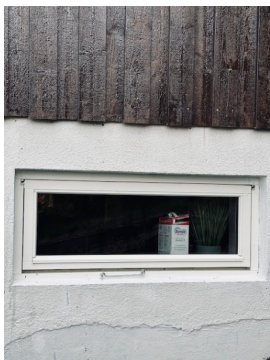
TC 2 Forstøtningsmurer

- Det er påvist mindre sprekker og/eller skjevheter i muren.
- Det er avvik:

Forstøttningsmur i tre har råte skader.

Påregn ny forstøttningsmur (tre) mot nordøst. Lokal utbedring betong mur bør utføres.

Kostnadsestimat: 20 000 - 100 000

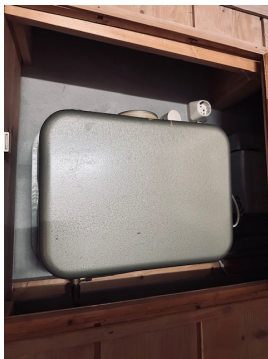
Dagtank i kjellerstue.
