# Tilstandsrapport

📍 Sjømarkvegen 5B , 7606 LEVANGER

# gnr. 18, bnr. 73

Befaringsdato: 10.12.2025

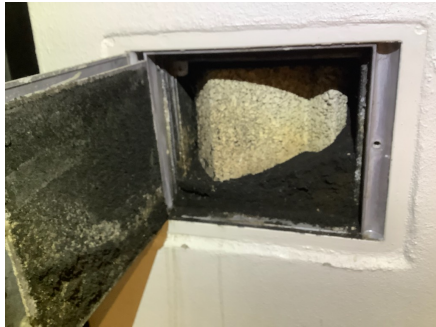
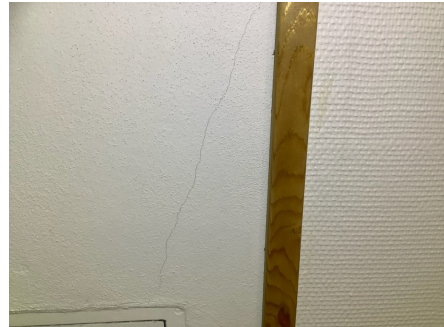
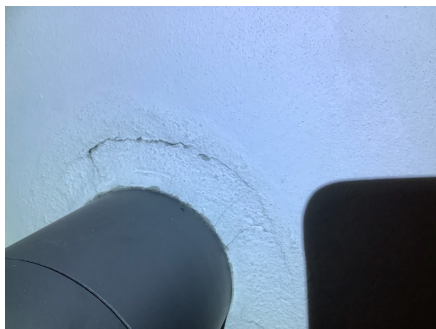
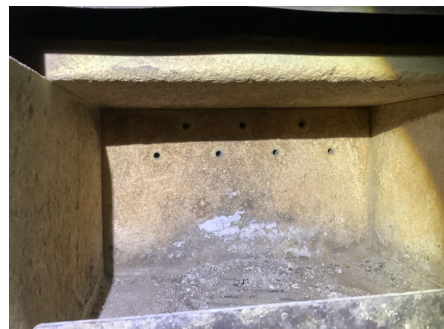
## TG 2 Pipe og ildsted

Registrert sprekk i stein inne i ildsted.  
Sprekk i pipe og mye sot innenfor sotluke.  
Oppsprekking puss rundt røykrørs-føring i pipa.

Det er behov for utbedringer og vedlikehold.  
Løpende observasjon og vedlikehold av pipa og ildsted.

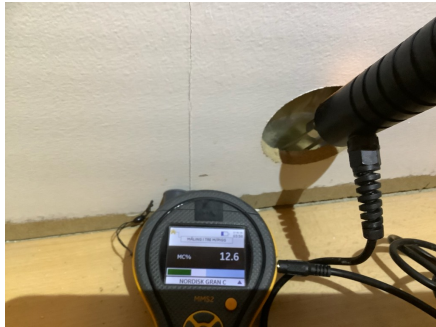
## TG 2 Rom Under Terreng

Hulltaking er foretatt i vegg fra bod, og det er påvist avvik i konstruksjonen.

Registrert benyttet plastfolie på innvendig påforet vegg, dette er ikke anbefalt i områder hvor mer en 50 % av veggen ligger under bakken.

Fare for kondensering.

Ved stikkprøvekontroll med fuktindikator på fritt eksponerte flater og erfaringsmessig utsatte steder ble det hovedsakelig registrert moderate til beskjedne fuktindikasjoner i gulv med noe stigende mot banketter.

Løpende observasjon av rom under terreng anbefales.

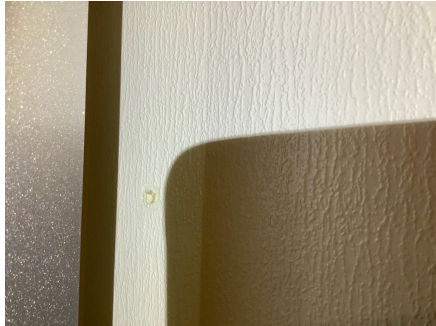
## TG 2 Overflater vegger og himling

Registrert hull i vegg bak dusjkabinett, dette er tettet med en type fugemasse.  
Veggoverflater med malt strie er ikke egnet å dusje direkte på over tid.

Fortsatt bruk av dusjkabinett med kontrollert avrenning fra dette samt utføre jevnlig rens av sluk for å holde denne åpen til en hver tid.

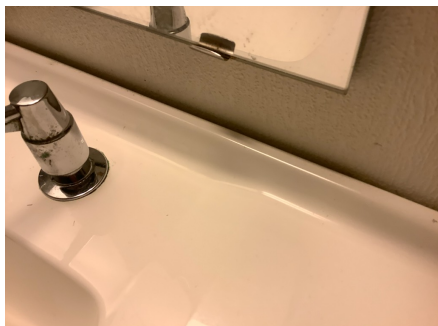
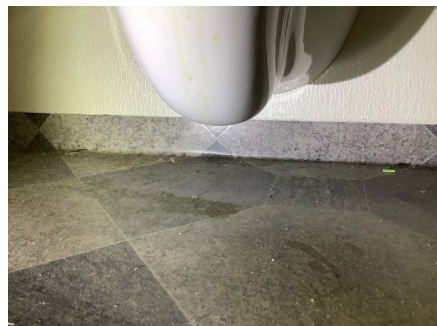
### ! TG 2 Sanitærutstyr og innredning

- Det er ikke påvist tilfredsstillende løsning for å synliggjøre lekkasje fra innebygget sistene.

Mangler fuging / fuktsikring overgang vegg servant, dette er uheldig med tanke på vannsøl og fukt vil trenge inn mellom servant og vegg, fare for svelling av innredning.

- Uten dreneringsløsning/lekkasjesikring kan lekkasjer pågå over lang tid uten å bli oppdaget. Dette kan føre til omfattende fuktskader i omkringliggende byggematerialer.
- Andre tiltak:

Etablere fuge / fuktsikring overgang vegg servant.

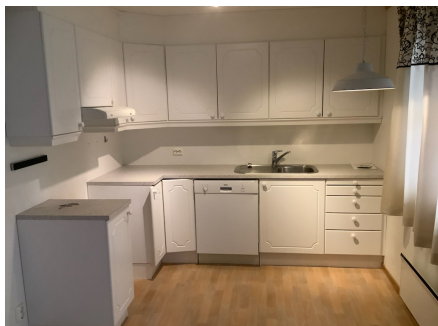
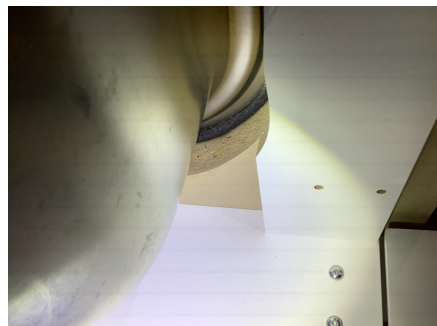
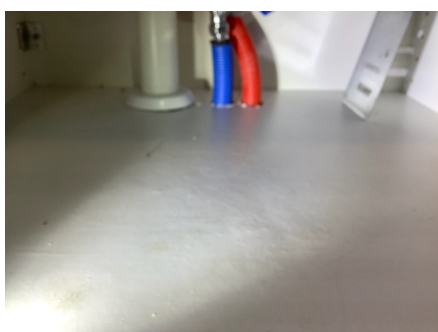
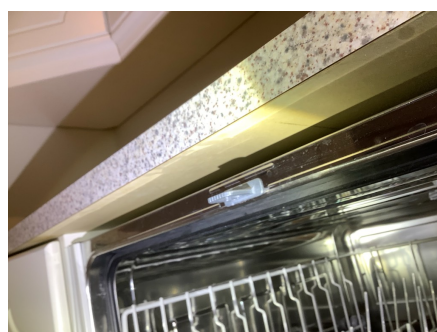
### TG 2 Overflater og innredning

Det ble registrert at skjærekant i benkeplata for vask mangler fuktsikring.

Det ble registrert at bunnplate i oppvaskbenk er oppsvellet / fuktpåkjent.

Dampsikring over oppvaskmaskin mangler, dette kan føre til svelling av benkeplata.

Fortløpende observasjon av forholdene anbefales.

Utbedringer må påregnes.
