# Tilstandsrapport

Fritidsbolig

Oppheimsvegen 162, 5713 VOSSESTRAND

Befaringsdato: 27.06.2024

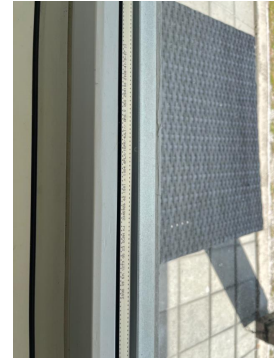
### ! TG 2 Dører

Ytterdør med glatt finer av god kvalitet er kontrollert for utførelse og slitasje.  
Terrassedør med glass er kontrollert for samme.

Noe sår på ytterdør

Fungerer med dette avvik

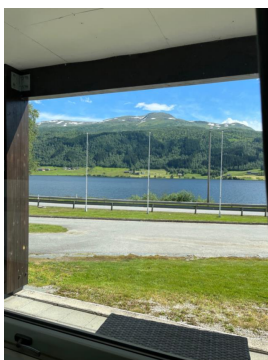
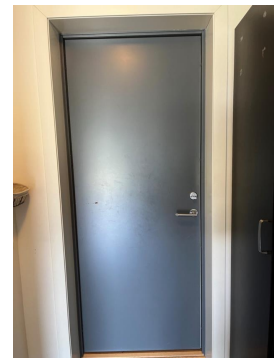
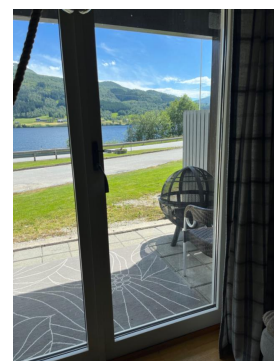
### ! TG 1 Vinduer

Vinduer med isolerglass fra 2008.  
Glass, karmen, beslag og lukkemekanisme er kontrollert med ok resultat.

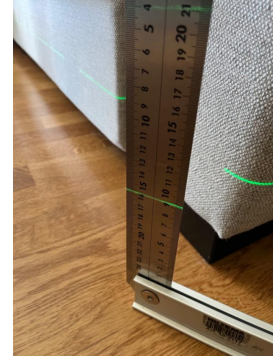
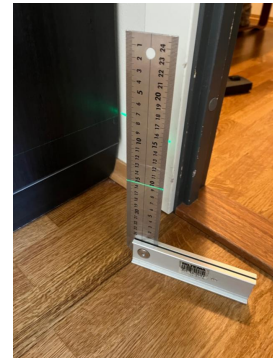
## ! TG 1 Etasjeskille/gulv mot grunn

Gulv mot grunn i betong fra byggeår er kontrollert for horisontalt avvik målt med laser.  
Resultatet tilfredsstillende dagens krav til avvik.

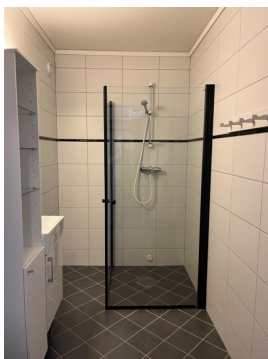
### 1 ETASJE > BAD

#### Generell

Bad med fliser på gulv og vegg.  
Smøremembran og plastsluk med ukjent utførelse.  
Varmekabler i gulv, dusjhjørne, mekanisk ventilasjon og vegghengt toalett.

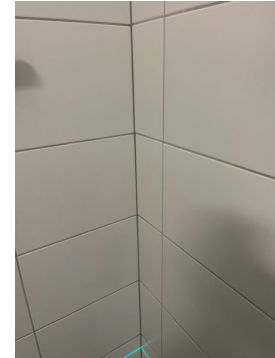
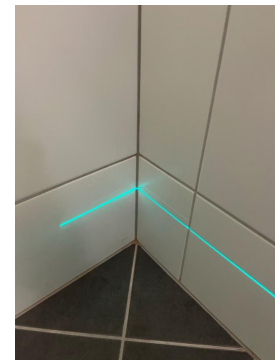
#### ! TG 1 Overflater vegger og himling

Vegger og himling er sjekket for sprekker i fuger, bom i fliser og for generell slitasje.

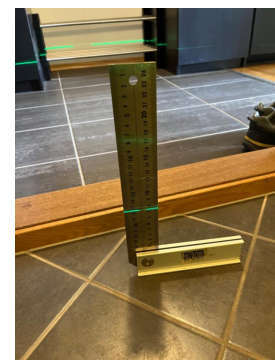
#### ! TG 2 Overflater Gulv

Sluk er plassert i dusjhjørne.  
Fall til sluk fra øvrige lekkasjepunkt er sjekket med laser.  
Overflate er sjekket for riss og bom i fuger/fliser, og terskel ved dør er kontrollert.

Vedlikehold må påregnes

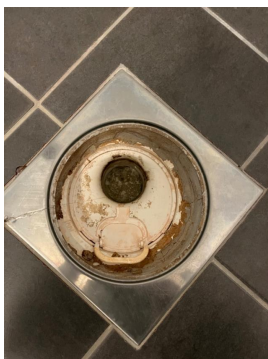
## ! TG 2 Sluk, membran og tettesjikt

- Overvåk tilstanden jevnlig. For å få tilstandsgrad 0 eller 1 må tettesjiktet skiftes ut, men tidspunktet for når dette er nødvendig er vanskelig å si noe om.

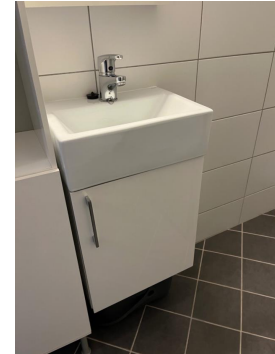
## ! TG 2 Sanitærutstyr og innredning

- Det er ikke påvist tilfredsstillende løsning for å synliggjøre lekkasje fra innebygget systerne.

- Ved implementering av innebygget systerne var det ikke krav om lekkasjesikring, konstruksjonen bør jevnlig observeres.

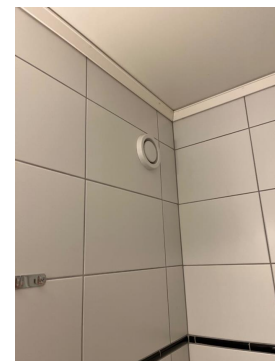
## ! TG 1 Ventilasjon

Mekanisk ventilasjon og tilfredsstillende luftespalte for tilluft.

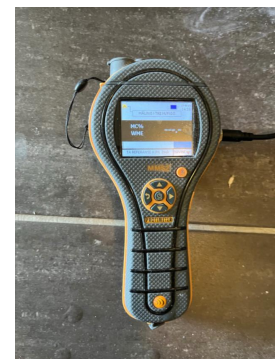
## ! TG 1 Tilliggende konstruksjoner våtrom

Det er foretatt hulltaking fra tilstøtende rom mot våtsone

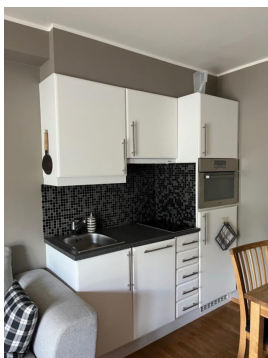
#### ! TG 1 Overflater og innredning

Kjøkken med glatte fronter.  
Laminat benkeplate med nedfelt stålvaske og platetopp.  
Steikeovn, oppvaskmaskin og kjøleskap.

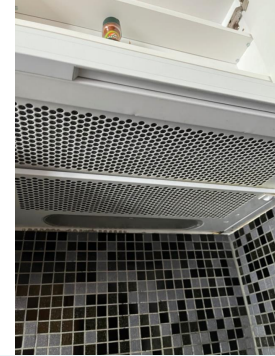
#### ! TG 1 Avtrekk

Ventilator montert over platetopp på kjøkken.

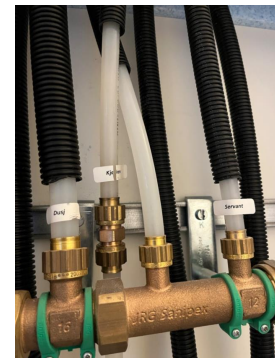
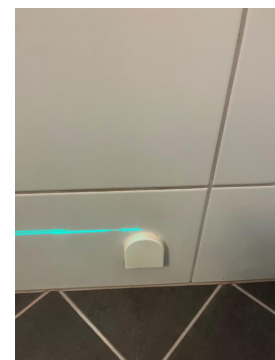
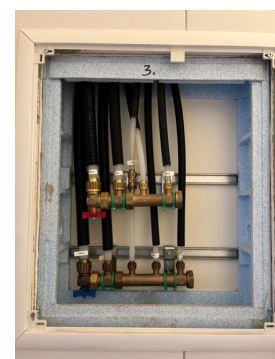
#### ! TG 1 Vannledninger

Rør i rør med fordelerskap på bad

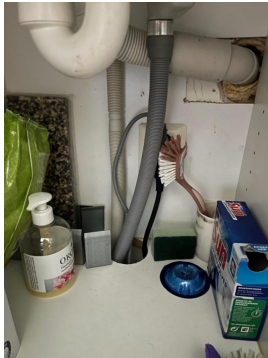
## ! TG 1 Avløpsrør

Avløpsrør i plast fra byggeår
