Tilstandsrapport

Rekkehus

Lilleenget 2 C, 7805 NAMSOS

Befaringsdato: 29.08.2024

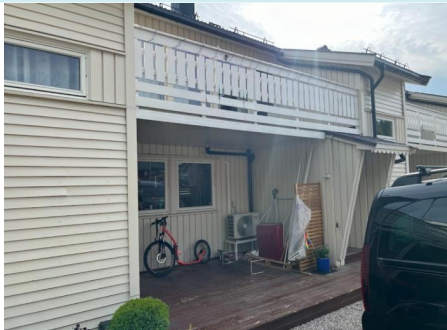
Mindre rustdannelse i framkant plater som er ganske vanlig for slike plater

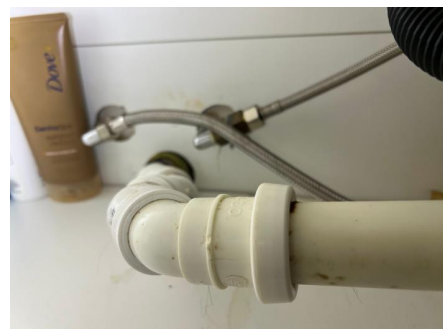
2. ETASJE > BAD

TG 2 Sanitærutstyr og innredning

Noe svelling i nedre kant på innredning som ofte skyldes noe mangelfull ventilering slik at det oppstår kondens i rommet ved dusjing.
