# Tilstandsrapport

Kjedehus

Flaktveitvegen 742, 5134 FLAKTVEIT

Rapportdato: 04.04.2025

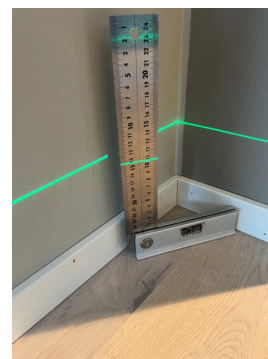
### TG 2 Etasjeskille/gulv mot grunn

Etasjeskille i betong fra byggeår er kontrollert for horisontalt avvik målt med laser.

Resultatet tilfredsstiller ikke dagens krav til avvik.

- Det er målt høydeforskjell på mellom 15-30 mm gjennom hele rommet. Tilstandsgrad 2 gis med bakgrunn i standardens krav til godkjente måleavvik.

Fungerer med dette avvik

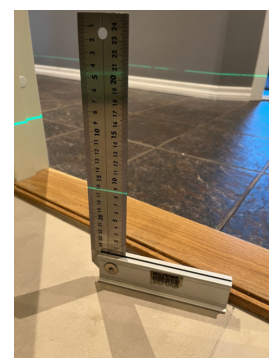
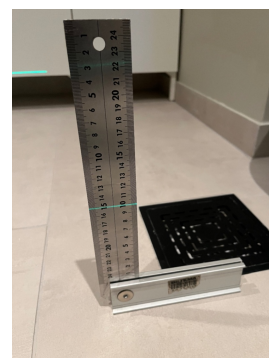
## ! TG 2 Overflater Gulv

Sluk er plassert sentralt i rommet.  
Fall til sluk fra øvrige lekkasjepunkt er sjekket med laser.  
Overflate er sjekket for riss og bom i fuger/fliser.  
Terskel mot tilstøtende rom undersøkt.

- Det er påvist avvik i krav til høydeforskjell/fall-løsning på våtrommet.

- Våtrommet fungerer med dette avviket.

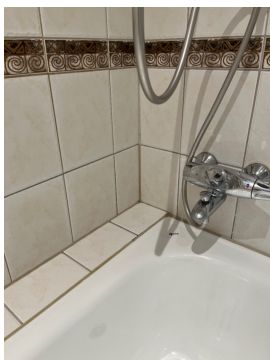
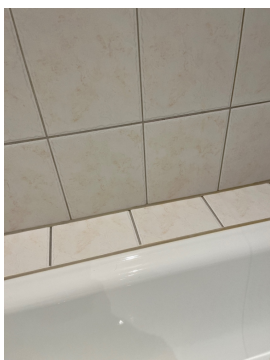
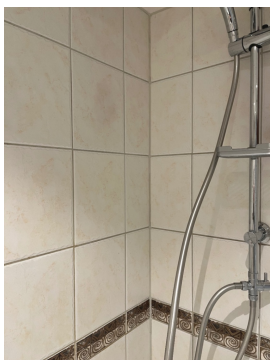
### ! TG 2 Overflater vegger og himling

Vegger og himling er sjekket for sprekker i fuger, bom i fliser, utførelse og for generell slitasje.

- Det er påvist at flisfuger har riss/sprekker.

Jevnlig tilsyn anbefales, oppgradering må påregnes på sikt

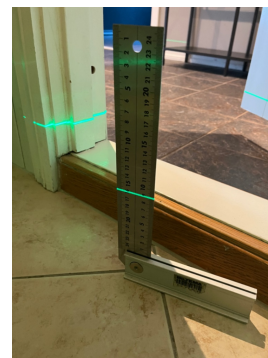
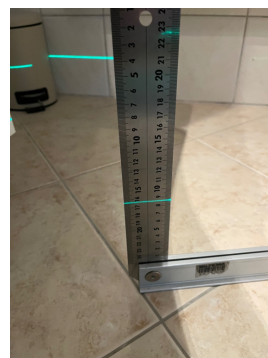
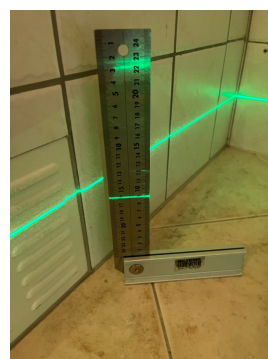
### ! TG 2 Overflater Gulv

Sluk er plassert under badekar uten tilkomst.  
Fall til sluk fra øvrige lekkasjepunkt er sjekket med laser.  
Overflate er sjekket for riss og bom i fuger/fliser, og terskel ved dør er kontrollert.

- Det er påvist at flisfuger har riss/sprekker.
- Det er påvist at høydeforskjell fra topp slukrist til gulv/synlig topp membran ved dørterskel er mindre enn 25 mm.
- Det er påvist avvik i fallforhold til sluk i forhold til krav i forskrift på byggetidspunktet.

Det må påregnes oppgradering på sikt og tilfredstillende fallforhold må da etableres

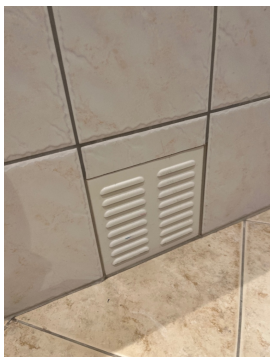
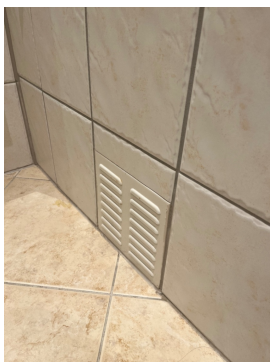
### ! TG 2 Sluk, membran og tettesjikt

Jevnlig tilsyn og rengjøring anbefales.

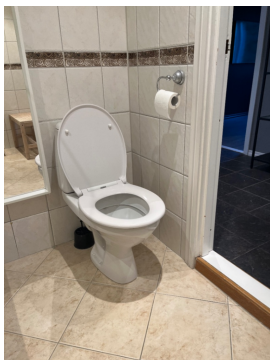
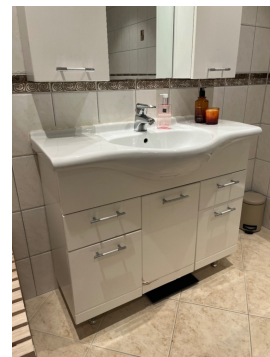
### ! TG 2 Sanitærutstyr og innredning

- Det er påvist skader på innredning.

Fungerer med dette avvik, oppgradering må påregnes på sikt.

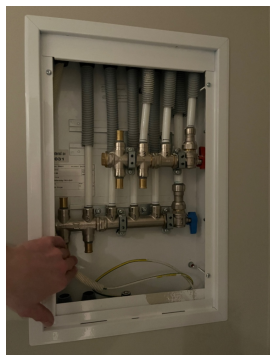
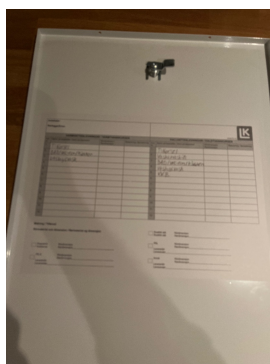
### ! TG 2 Vannledninger

- Det er ikke behov for utbedringstiltak siden anlegget fungerer i dag, men ut ifra alder kan skader plutselig oppstå på eldre anlegg.
