# Tilstandsrapport

Boligbygg med flere boenheter

Markvegen 4 A, 5722 DALEKVAM

Befaringsdato: 17.08.2023

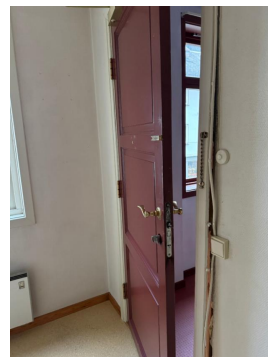
Døre til leilighet er ikke brannør og er med skade etter åpning i forbindelse med brann i etg under.

Dør er skadet og må byttes.

Utskifting.

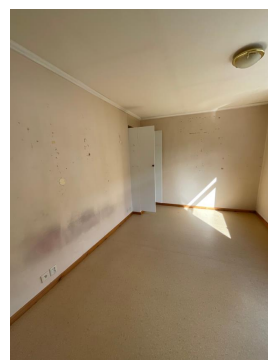
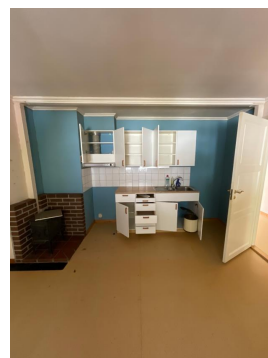
- Overflater har en del slitasjegrad utover det en kan forvente.

- Overflater må utbedres eller skiftes.

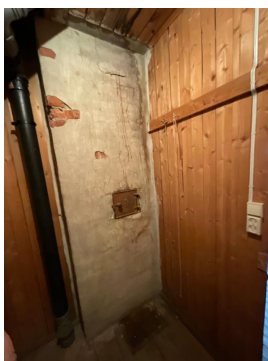
Sprekker i puss.

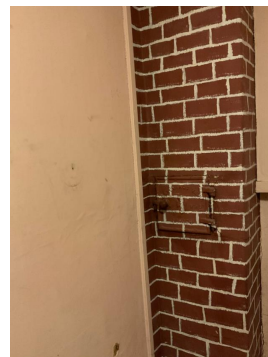
- Det er påvist brennbart materiale nærmere enn 300 mm fra sotluke/feieluke.

Kort avstand fra feieluke til treverk

- Det må foretas tiltak for å lukke avviket.

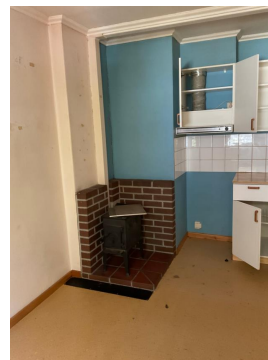
Vedovn i stue.

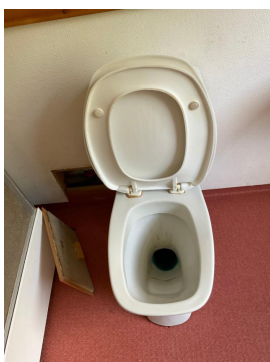
- Våtrommet må oppgraderes for å tåle normal bruk etter dagens krav.

Misfarging på WC

- Våtrommet må totalrenoveres. Alle forhold med tettesjikt, våtsone, sluk m.m. må dokumenteres.

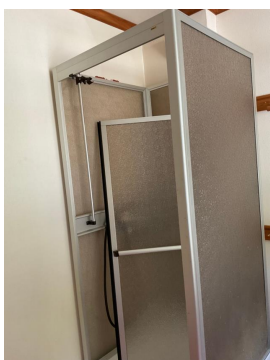
Skade på kabinett

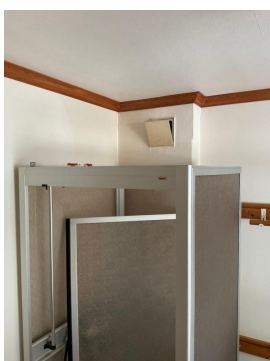
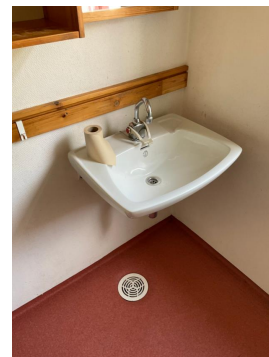
Enkel servant.

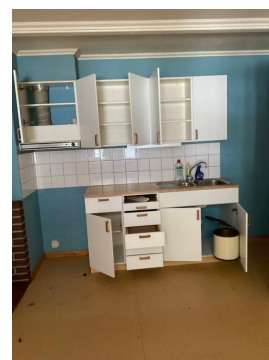
- Det er påvist skader på overflater/kjøkkeninnredning utover normal slitasjegrad.

- Det må påregnes lokal utbedring/utskiftning.

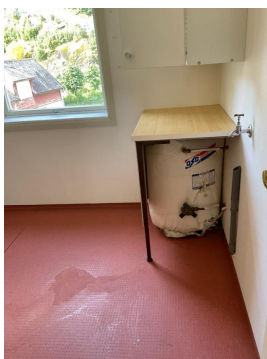
Dt er vann render på gulv som indikerer lekkasje fra bereder.

Det må vurderes utskifting.

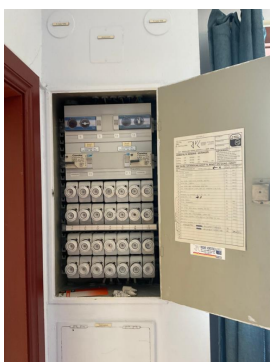
Det må påregnes en oppgradering av el- anlegget når leilighet blir oppgradert.
