# Tilstandsrapport

📍 Brinken 29 E, 0654 OSLO

# gnr. 231, bnr. 41, snr. 7

## Enebolig - Byggeår: 1892

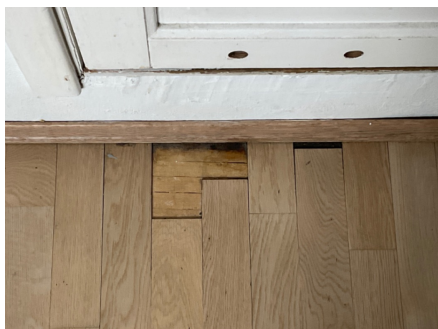
- Det er registrert en skade på parketten utenfor det ene badet i 1. etasje.
- Det er ikke tilfredsstillende fallsikring av vinduer som kan åpnes ved spisestuen. Forholdet må sees i sammenheng med personsikkerhet.
- Det er svertesopp på innsiden av ytterveggene i stue/kjøkken. Svertesoppen kan være et resultat av kondens fra fuktig luft grunnet begrenset ventilering og/eller fuktpåkjenninger fra utsiden.

Skade på parkett utenfor ett av badene i 1. etasje.
