Tilstandsrapport

Fritidsbolig

Gvelvåsen 12, 3623 LAMPELAND

Befaringsdato: 23.05.2024

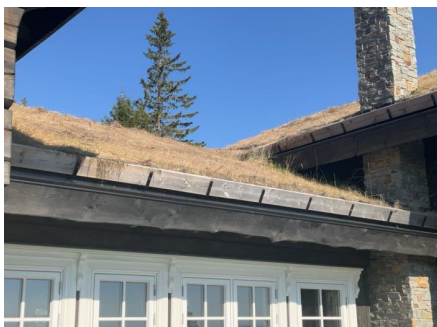
Nedløp og beslag

Takrenner og nedløp i stål/blekk.

Vurdering av avvik:

- Det må foretas tiltak for å lukke avviket.
- Plattform for feier må monteres.
- Det bør lages system for bortledning av vann fra taknedløp ved grunnmur.

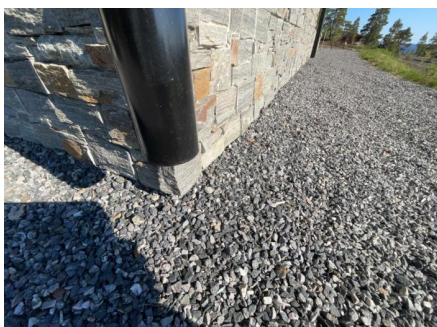
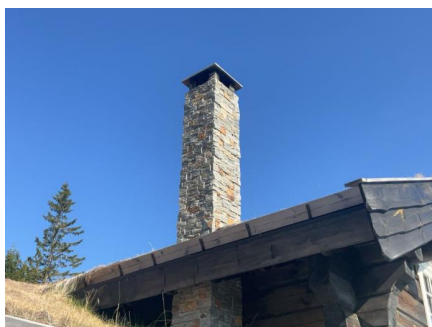
Veggkonstruksjon

Vurdering av avvik:

- Det er påvist andre avvik:

- Det må foretas tiltak for å lukke avviket.

Hytta trenger utvendig vask og overflatebehandling.

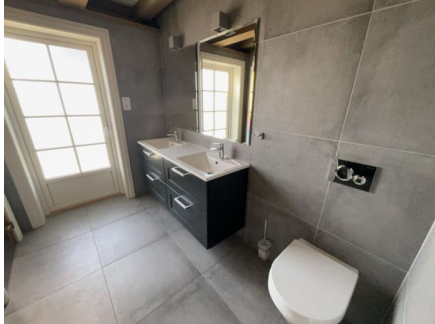
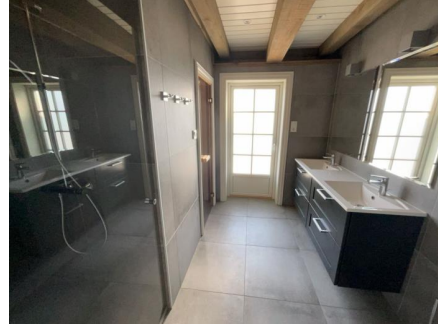
1 ETASJE > BAD 2

- Det er påvist andre avvik:

Dusjdør mot sluk, dette er uheldig ved lekkasje fra andre installasjoner.

- Det må foretas tiltak for å lukke avviket.

Oppussing/rehabiliteringer må påregnes for å lukke avviket.

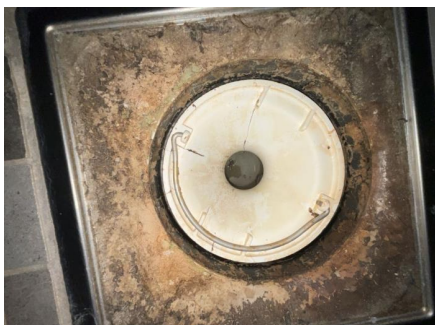
1 ETASJE > BAD 2

- Det er påvist andre avvik:

Lekkasjesikringshull sitter for høyt på vegg.

- Det må foretas tiltak for å lukke avviket.

Oppussing/rehabiliteringer må påregnes.

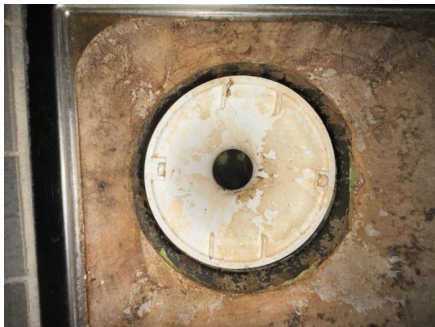
1 ETASJE > BAD

- Det er ikke påvist tilfredsstillende løsning for å synliggjøre lekkasje fra innebygget systerne.

Lekkasjesikringshull sitter for høyt på vegg.

- Det må gjøres tiltak for å lukke avviket.
- Det må gjennomføres ytterligere undersøkelser.
- Ved implementering av innebygget systerne var det ikke krav om lekkasjesikring, konstruksjonen bør jevnlig observeres.

Oppussing/rehabiliteringer må påregnes.

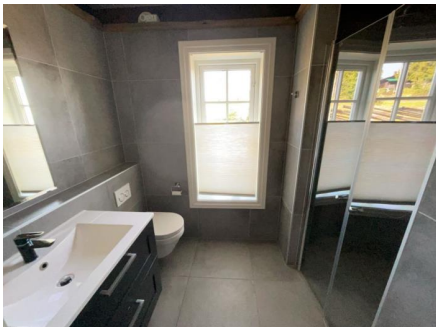
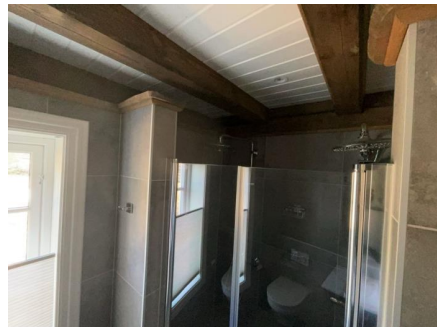
1 ETASJE > BAD 3

- Det er påvist andre avvik:

Dusjdør mot sluk, dette er uheldig ved lekkasje fra andre installasjoner.

- Det må foretas tiltak for å lukke avviket.

Oppussing/rehabiliteringer må påregnes for å lukke avviket.

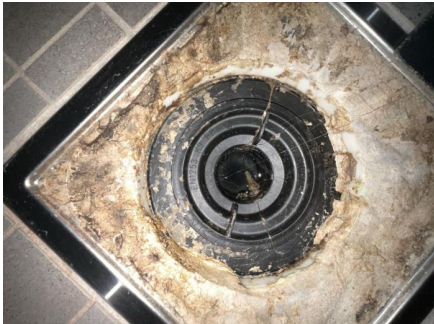
1 ETASJE > BAD 3

- Det er ikke påvist tilfredsstillende løsning for å synliggjøre lekkasje fra innebygget sisterner.

Lekkasjesikringshull sitter for høyt på vegg.

- Ved implementering av innebygget sisterner var det ikke krav om lekkasjesikring, konstruksjonen bør jevnlig observeres.
- Det må gjøres tiltak for å lukke avviket.
- Det må gjennomføres ytterligere undersøkelser.

Oppussing/rehabiliteringer må påregnes.

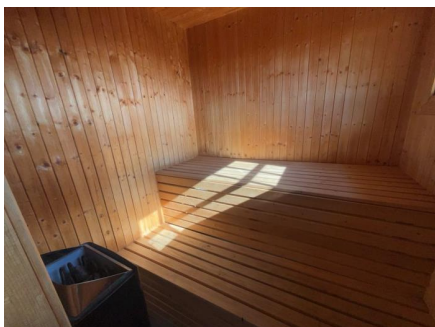
- Det er påvist store avvik på ventilasjonsløsning i forhold til byggets oppføringstidspunkt.
- Ingen ventilering utover åpning av vindu.

Dårlig inneklima kan oppstå samt kondensskader om oppussing/rehabiliteringer ikke foretas. Boligen tilfredsstillende ikke dagens krav til ventilasjon samt inneklima, det må foretas nærmere undersøkelser samt utbedringer for å oppnå dagens krav til ventilasjon. Ved dagens bruk vurderes ikke ventilasjonen til å fungere optimalt eller være tilstrekkelig.
