# Tilstandsrapport

Leilighet

Kjempeholen 4 , 4324 SANDNES

Befaringsdato: 17.02.2026

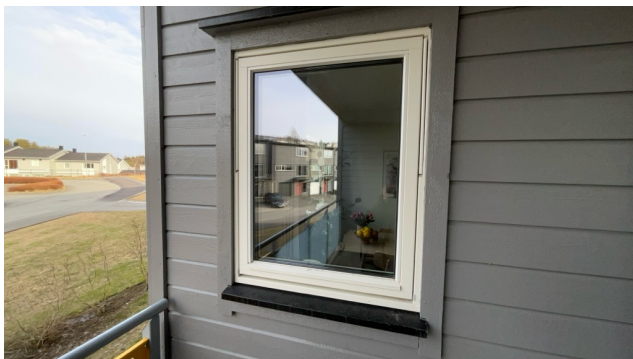
### TG 1 Vinduer

Bygningen har malte trevinduer med 3-lags glass.

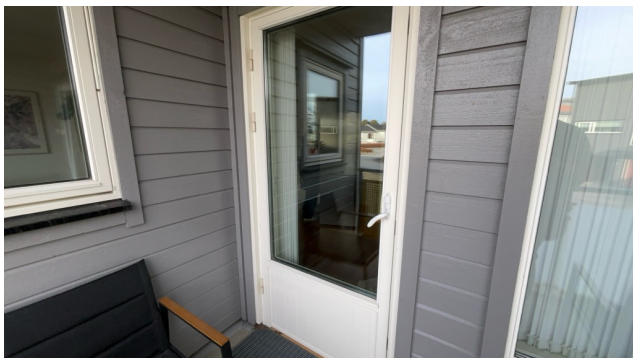
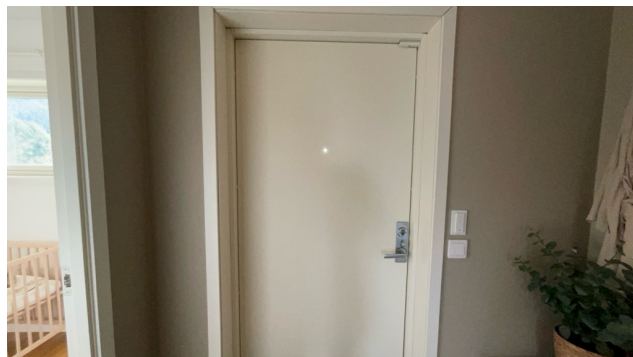
### TG 1 Dører

Bygningen har malt hovedytterdør.

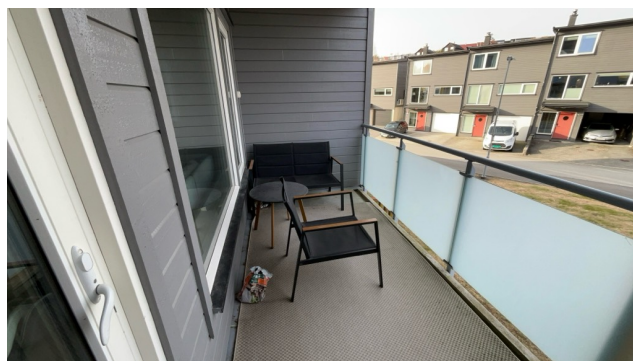
### TG 1 Balkonger, terrasser og rom under balkonger

Balkong ut fra stuen.

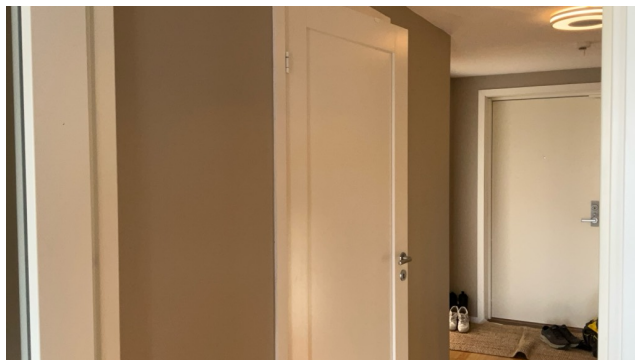
### TG 1 Innvendige dører

Innvendig har boligen malte glatte dører.

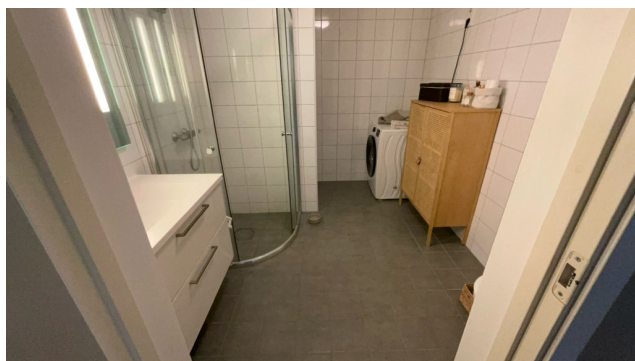
Aktuell byggeforskrift er teknisk forskrift 2010. Det foreligger ingen dokumentasjon.

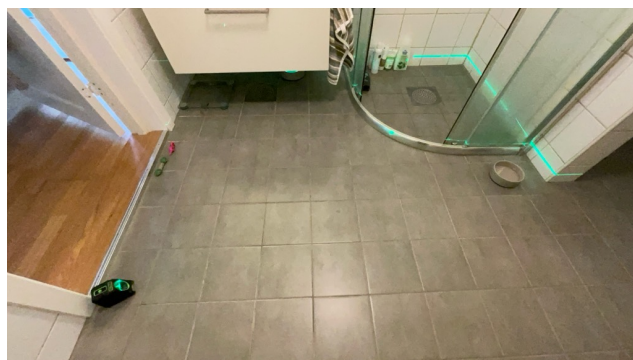
#### ! TG 2 Overflater Gulv

Gulvet er flislagt. Rommet har vannbåren gulvvarme. Fall er målt til 6 mm fra terskel til sluk og ca. 20 mm til topp membran ved terskel.

- Det er påvist at høydeforskjell fra topp slukrist til gulv/synlig topp membran ved dørterskel er mindre enn 25 mm.
- Det er påvist avvik i fallforhold til sluk i forhold til krav i forskrift på byggetidspunktet.

- Til tross for avviket i fall/høydeforskjell til sluk, vil gulvet fortsatt kunne lede vann mot sluket, men med redusert effektivitet. Dette kan potensielt øke risikoen for vannansamling i enkelte områder av badet.
- Et bad med manglende/ redusert fall til sluk blir mindre funksjonelt og sikkert for brukeren. Dette kan medføre stående vann på gulvet, vann som ikke ledes effektivt til sluket, økt risiko for at vann renner ut av rommet og redusert sklisikkerhet på gulvet.

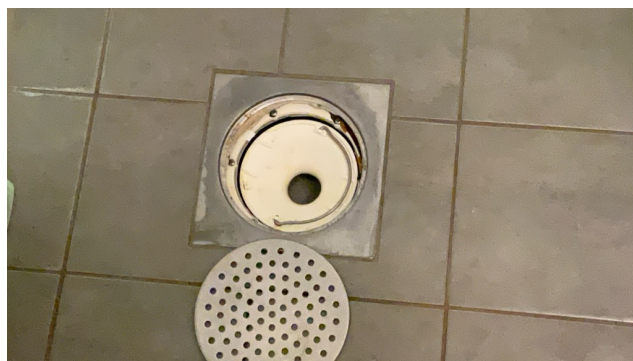
#### ! TG 1 Sluk, membran og tettesjikt

Det er plastsluk og ukjent tettesjikt/membran.

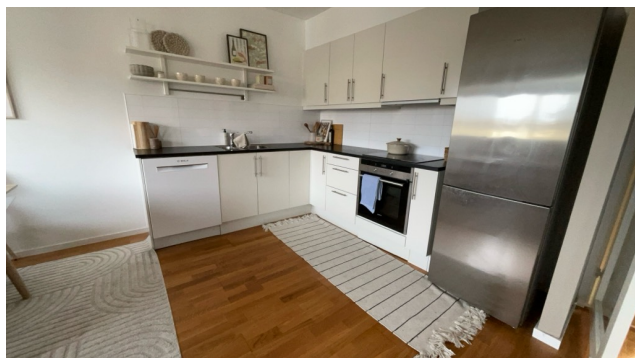
### ! TG 2 Overflater og innredning

Kjøkkenet har innredning med glatte fronter. Benkeplaten er av laminat. Det er kjøøl/fryseskap, oppvaskmaskin, komfyr, platetopp og komfyrvakt.

- Det er ikke påvist tegn på at det er montert lekkasjedeteksjon ved oppvaskmaskin/oppvaskkum, dette er et krav på kjøkkenet ut ifra alder.

- Det bør monteres lekkasjedeteksjon ved oppvaskmaskin/oppvaskkum.

Det bør monteres lekkasjedeteksjon ved oppvaskmaskin/oppvaskkum for å oppfylle gjeldende krav. Manglende lekkasjedeteksjon medfører økt risiko for vannskader i konstruksjonen ved eventuell lekkasje.

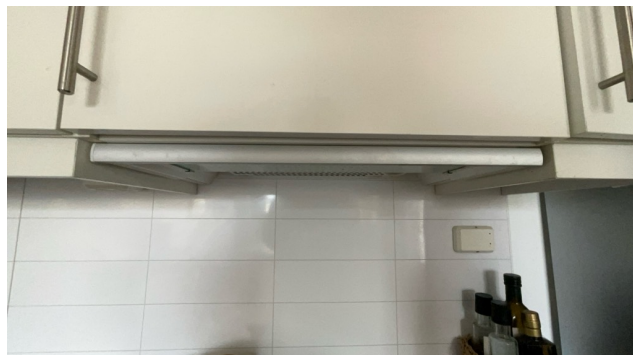
### ! TG 1 Avtrekk

Det er kjøkkenventilator med avtrekk ut.

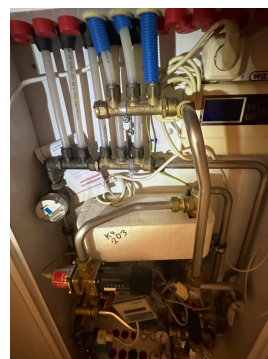
### ! TG 1 Vannledninger

Innvendige vannledninger er av plast (rør i rør). Det er besiktiget i rørskap.

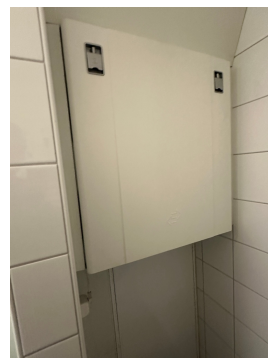
### ! TG 1 Ventilasjon

Boligen har balansert ventilasjon.

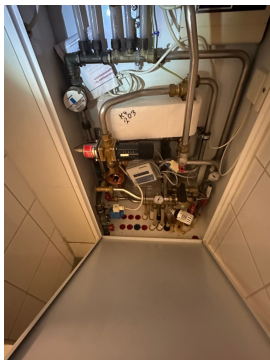
### ! TG 1 Vannbåren varme

Bygningen har vannbåren fjernvarme som også forsyner boligene med varmt forbruksvann.
