Andelsleilighet  
Fiolveien 27  
3970 Langesund

Dato: 09/05/2025

| Befaringsdato: | 02.05.2025 |

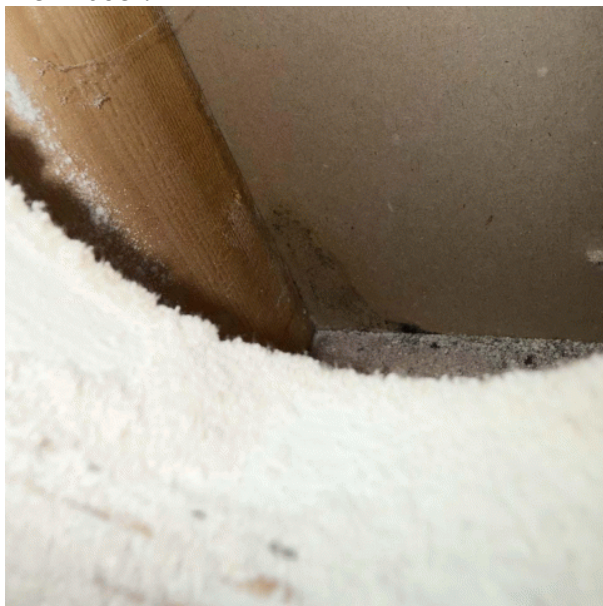
#### TG 3 1.1.3 Membran, tettesjiktet og sluk

Det er montert sammenkoblede plastfliser på veggene i våtsone, tilsynelatende benyttet som en form for fuktsikring. Disse fungerer i praksis som en overfladisk beskyttelse, men tilfredsstiller ikke kravene til godkjent membranløsning i våtrom etter gjeldende byggforskrift ved oppføringstidspunkt.

Det ble utført fuktmåling ved hullboring i vegg tilstøtende våtsone, hvor det ble avdekket synlig soppdannelse. Dette kan skyldes vedvarende fuktpåvirkning, utilstrekkelig tettesjikt eller mangelfull ventilasjon. Soppvekst kan over tid føre til skader på bygningsmaterialer og negativt påvirke innemiljøet. Det anbefales videre undersøkelser for å avdekke årsak og omfang, samt utbedring av tettesjikt og fjerning av fukt- og soppangrepet materiale.

Tettedetaljer ved rørgjennomføringer tilknyttet vann og avløp til servant er usikker. Fare for fukt i konstruksjon. Tettedetaljer bør fornyes.

TG3 vurderes grunnet registrert soppdannelse i vegg tilstøtende våtsone, kombinert med mangelfull fuktsikring, usikre tettedetaljer og bruk av plastfliser som ikke oppfyller krav til godkjent membranløsning. Tilstanden indikerer svikt i tettesjikt og utgjør høy risiko for fuktskader.

TG3 vurderes grunnet registrert soppdannelse i vegg tilstøtende våtsone, kombinert med mangelfull fuksikring, usikre tettedetaljer og bruk av plastfliser som ikke oppfyller krav til godkjent membranløsning. Tilstanden indikerer svikt i tettesjikt og utgjør høy risiko for fukskader.

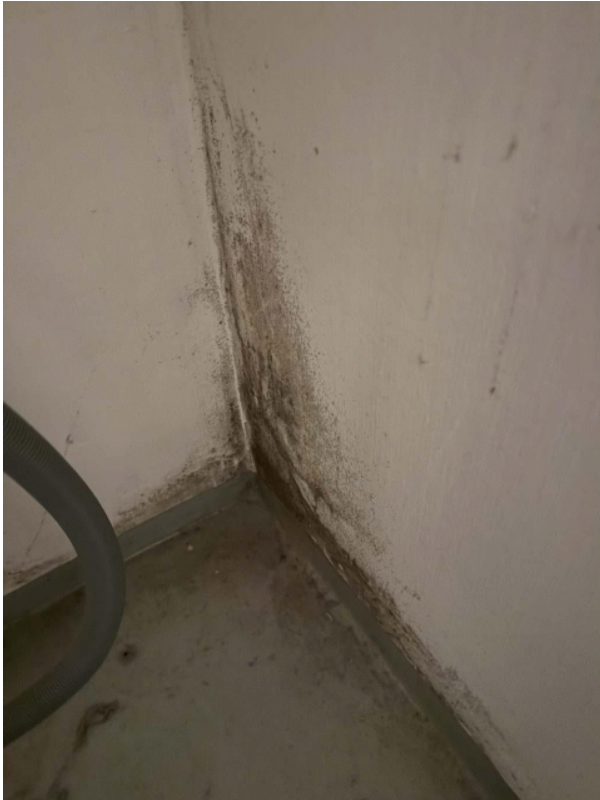
### TG 3 1.2.1 Overflate vegger og himling

Overflatene fremstår med forventet bruksslitasje, og enkelte elementer bør vedlikeholdes eller skiftes ut over tid. Det ble ikke observert riss eller sprekker, men det ble avdekket soppdannelse i ett av innvendige hjørner som kan indikere mulig fuktpåvirkning fra grunnmur og evt. utilstrekkelig ventilasjon. Det må påregnes bedring av ventilasjonen i rommet, soppen må fjernes og det bør vurderes tiltak mot fukt fra grunnmur, som drenering eller innvendig fuktsikring.

TG3 vurderes grunnet registrert soppdannelse i innvendig hjørne.
