# Tilstandsrapport

Boligbygg med flere boenheter

Åmotsvegen 2 A, 4480 KVINESDAL

Befaringsdato: 22.04.2025

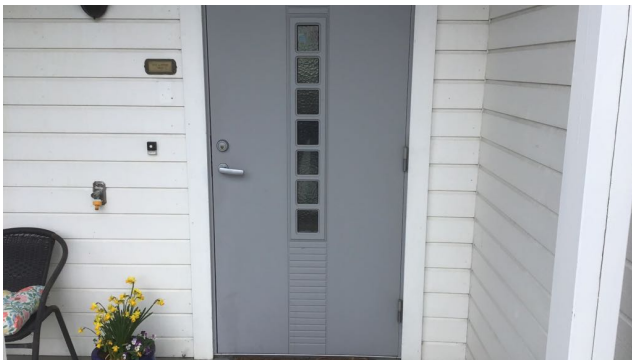
### TG 1 Dører

Malt ytterdør med glass og malt balkongdør fra stue/kjøkken  
Generelt har ytterdørene normal bruks slitasje og fungerte som tiltenkt

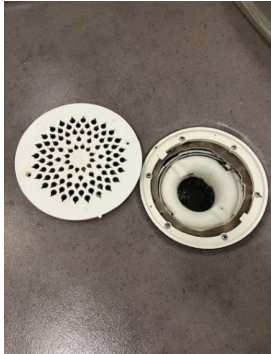
#### TG 1 Sluk, membran og tettesjikt

Badet har plastsluk og synlig vinylbelegg under sluk mansjetten som tettesjikt.

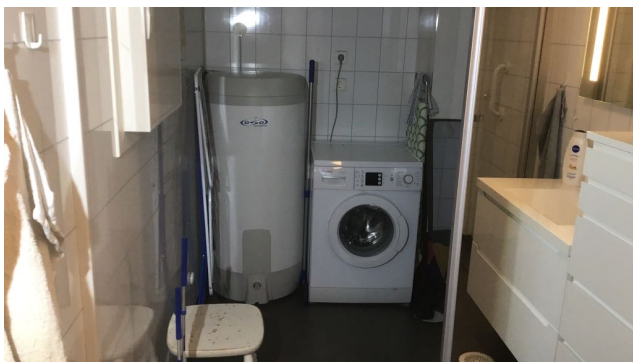
### ! TG 1 Sanitærutstyr og innredning

Det er montert baderomsinnredning med nedfelt vask, vegghengt toalett og dusjvegger og opplegg for vaskemaskin

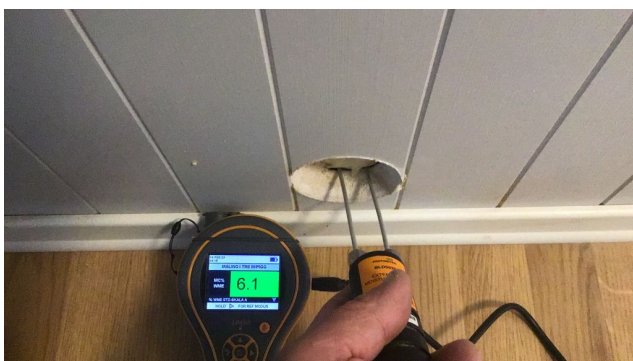
### ! TG 1 Tilliggende konstruksjoner våtrom

Hulltaking utført i gang under vannskap.  
Ikke påvist unormale fuktverdier på kontrollert område. 6,1 vektprosent

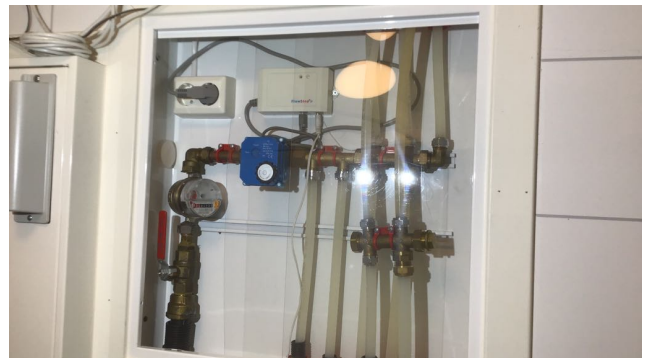
### ! TG 1 Vannledninger

Vannskap med dreneringshull for lekkasje med rør i rør montert på bad.  
Vannmåler og stoppekran montert i vannskap.
