# Tilstandsrapport

Enebolig

Breivikveien 2, 8643 BJERKA

Befaringsdato: 04.02.2026

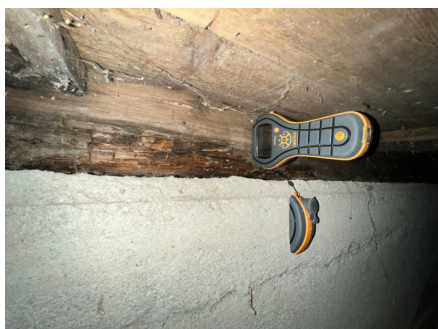
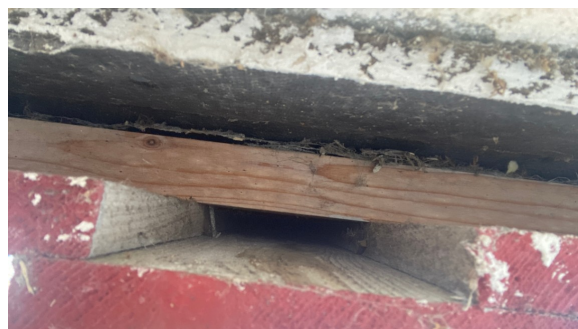
- Det er avvik:
- Det er ingen musesperre i nedre kant av konstruksjon.

Det er registrert råteskader i bunnsviller på boligen.

- Musesperre må etableres.
- Tiltak:

Råteskadet bunnsvill må skiftes.

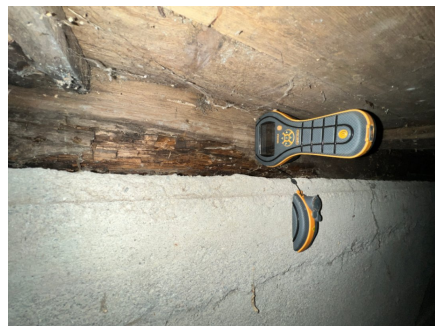
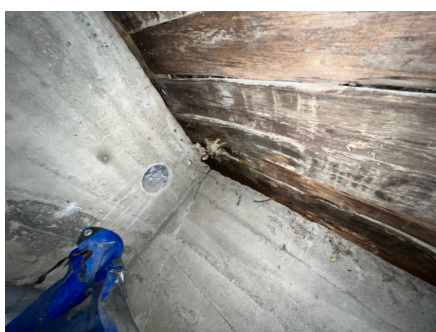
- Det er påvist skader på konstruksjoner i krypkjeller som er forårsaket av råte eller sopp.
- Det er stedvis påvist fuktnivå som tilsier at konstruksjonen kan ha fuktskader.

Det er registrert råteskader i bunnsvill og deler av stubbgulvet.

- Skadet treverk må skiftes.
- Påviste skader må utbedres.

Råteskadet bunnsvill og stubbgulv må skiftes.

Kostnadsestimat: 20 000 - 100 000

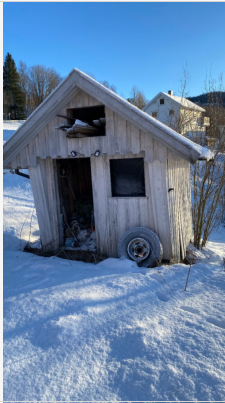
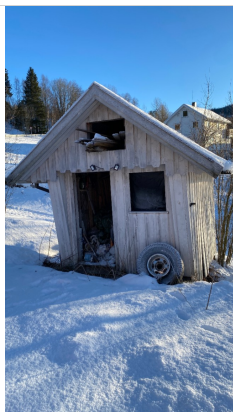
## Uthus

Konstruksjonen har store skjevheter og mangler og ansees som et renoveringsprosjekt.
