Breivikveien 2, 8643 BJERKA

**Enebolig, uthus og naust med fin  
beliggenhet | Renovering/  
oppussingsbehov**

Nøkkelinformasjon

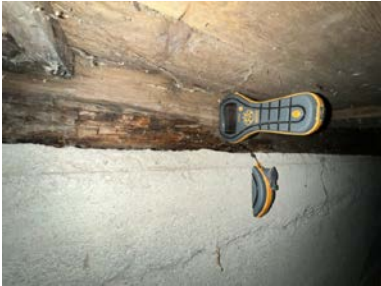
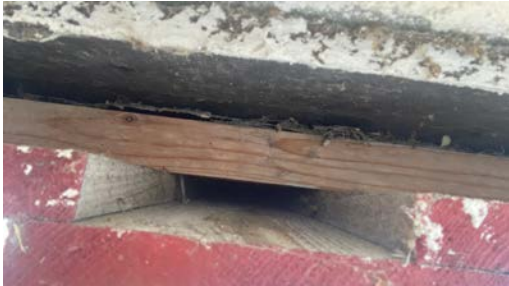
- Det er avvik:
- Det er ingen musesperre i nedre kant av konstruksjon.

Det er registrert råteskader i bunnsviller på boligen.

- Musesperre må etableres.
  - Tiltak:
- Råteskadet bunnsvill må skiftes.

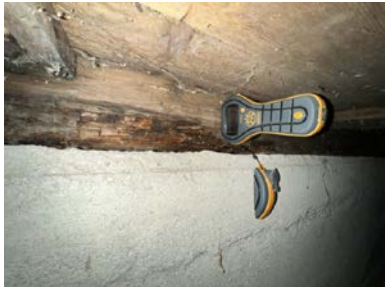
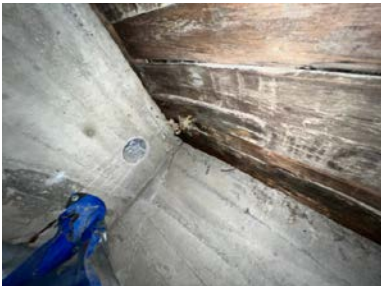
**Vurdering av avvik:**  
• Det er påvist skader på konstruksjoner i krypkjeller som er forårsaket av råte eller sopp.  
• Det er stedvis påvist fuktnivå som tilsier at konstruksjonen kan ha fuktskader.

Det er registrert råteskader i bunnsvill og deler av stubbgulvet.

**Konsekvens/tiltak**  
• Skadet treverk må skiftes.  
• Påviste skader må utbedres.

Råteskadet bunnsvill og stubbgulv måp skiftes.

**Kostnadsestimat: 20 000 - 100 000**
