# Tilstandsrapport - NS 3600

**Birtedalsvegen 2391**

**3870 Fyresdal**

Gnr: 16 Bnr: 47

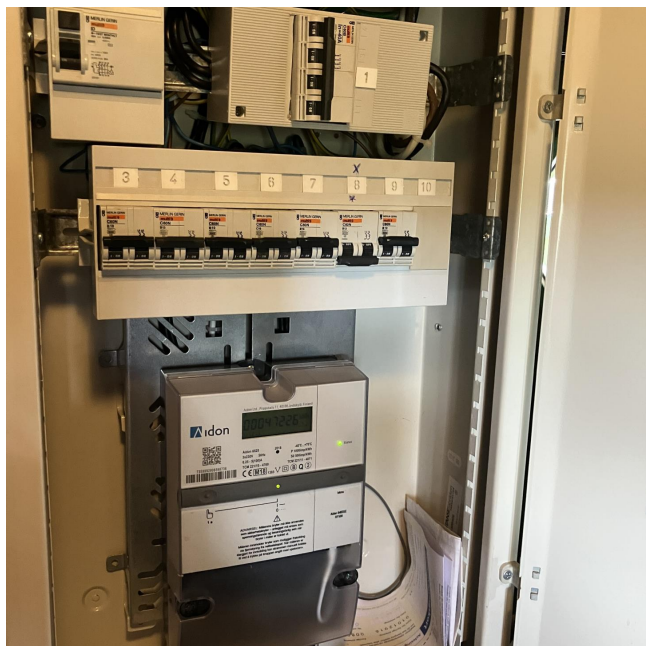
Sikringsskap montert i gang på vegg nord.

Hovedsikring 40 ampere, 7 kurser.

Sikringsskap.
