# Tilstandsrapport

Fritidsbolig

Munkvollhovdvegen 29, 7340 OPPDAL

Befaringsdato: 08.04.2025

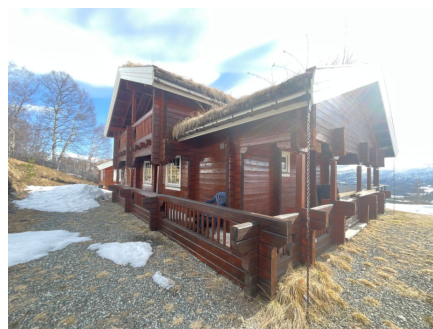
Manglende musesperre bak kledning mot vindspærre.

- Musesperre må etableres.

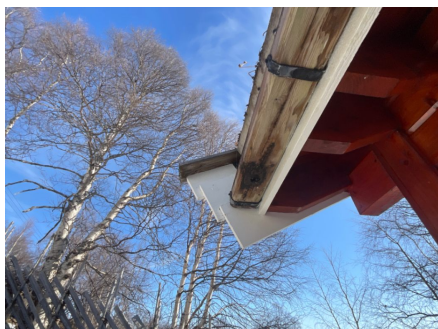
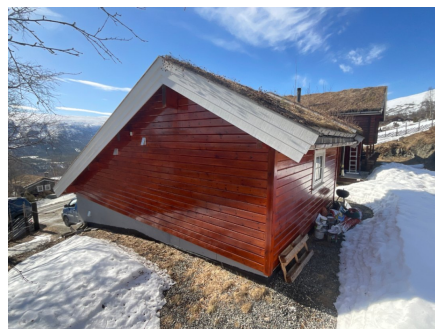
- Det er ikke tilfredsstillende bortledning av vann fra taknedløp ved grunnmur.
- Det er avvik:

Takrenner anbefales skiftes til stål sammen med at nedløp etableres. Takvann bør ledes godt fra grunnmur.

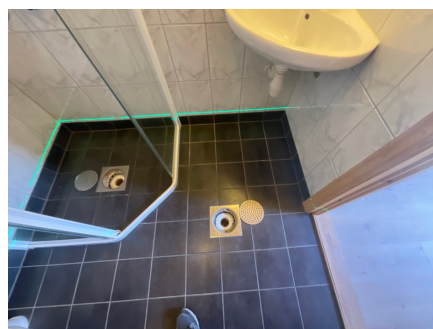
- Det er påvist at høydeforskjell fra topp slukrist til gulv/synlig topp membran ved dørterskel er mindre enn 25 mm.
- Det er påvist at noen fliser har bom (hulrom under).
- Det er påvist avvik i fallforhold til sluk i forhold til krav i forskrift på byggetidspunktet.

Det gjøres oppmerksom på risikoen ved manglende fall mot sluker. Det bør vurderes å etablere høyere tettesjikt ved dørterksel for å opprette bedre vannsikkerhet i rommet.
