# Tilstandsrapport

Fritidsbolig

Munkvollhovdvegen 29, 7340 OPPDAL

Befaringsdato: 08.04.2025

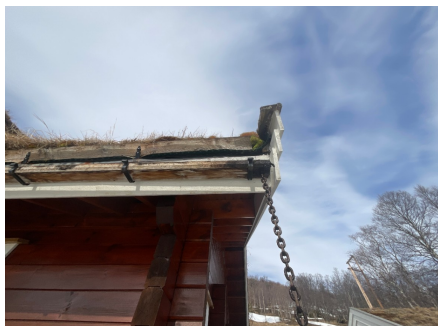
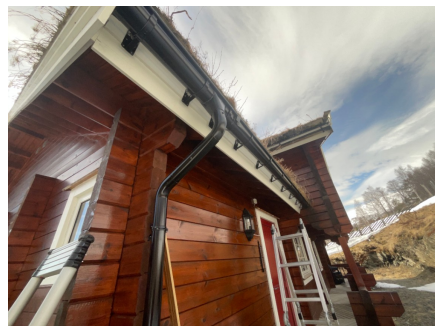
- Det er ikke tilfredsstillende bortledning av vann fra taknedløp ved grunnmur.
- Det mangler tilfredsstillende adkomst til pipe for feier.
- Det er avvik:

- Det må foretas tiltak for å lukke avviket.
- Stigetrinn for feier må monteres.

Det anbefales å skifte takrenner til stål samt etablere nedløp med kontrollert avrenning ut fra grunnmur.

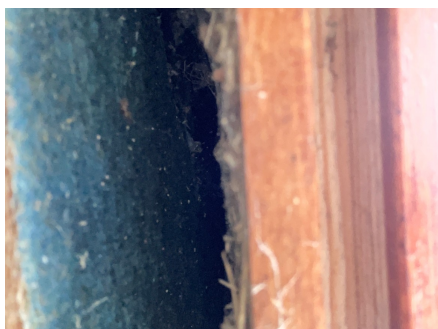
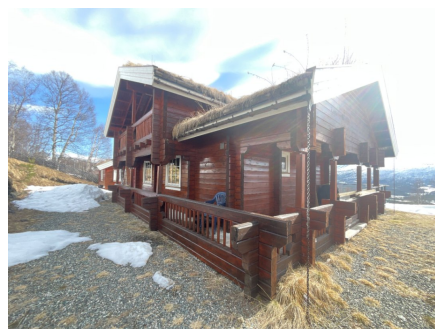
Manglende musesperre bak kledning mot vindspærre.

- Musesperre må etableres.

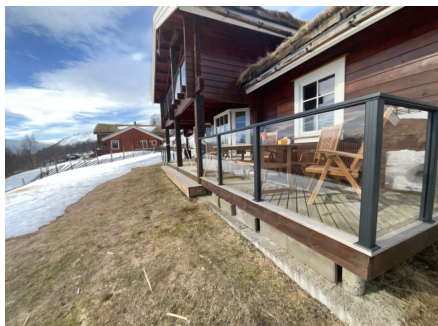
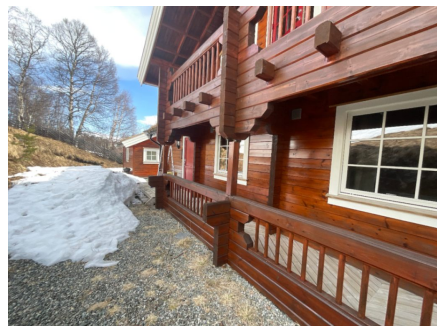
Balkong ut fra soverom.

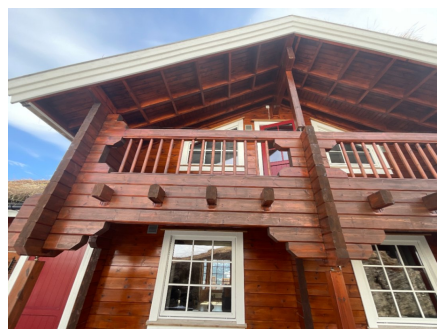
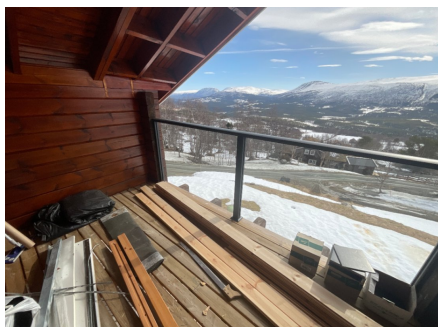
Balkong ut fra lofts stue.

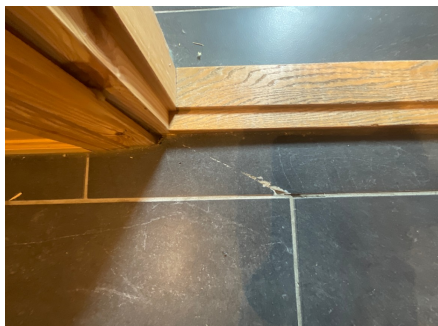
Det er slitte overflater på gulv etter bruk av sko. Videre er det eldre fuktskjolder på enkelte vegger fra tidligere kondensering fra tak. Dette er utbedret og det er ingen kondensering i dag.

VF har bom og sprekk i gulv flis, enkelte fliser virker å være løsnet.

- Ikke behov for tiltak umiddelbart på eldre fuktskjolder, tiltak må vurderes ut fra behov og egne ønsker. Det må også kunne påregnes noe flikking/utbedring når inventar tas ned og flyttes ut.
- Det må påregnes tiltak på løs flis og løse flisfuger på gulv.

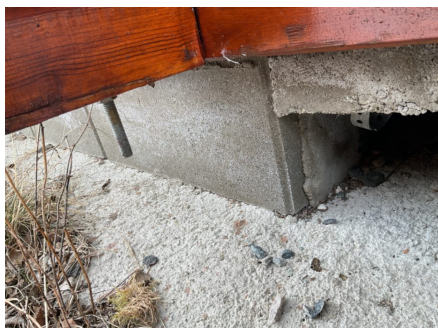
- Det er ikke adkomst til krypkjelleren og den er ikke undersøkt innvendig. Krypkjeller regnes for å være en risikokonstruksjon som er utsatt for fukt- og råteskader i bunnsvill, trebjelkelaget og andre tilstøtende konstruksjoner, på grunn av fuktighet fra grunnen og kondensering ved temperaturforskjeller. Selv om det ikke er avdekket tegn på skader, betyr ikke dette nødvendigvis at det ikke foreligger skader i eller i forbindelse med krypkjelleren.

Krypkjeller lar seg ikke kontrollere da det ikke er adkomst, samt at det er lav høyde i denne. Det er tatt bilder via spalte i grunnmur og bilder viser manglende fuktsperre mot grunn. Videre er det tegn skader/ rift i stubbeloftsplater.

- Vær oppmerksom på denne risikoen, overvåk tilstanden og undersøk dette nærmere, helst med hjelp av en fagkyndig.

Det anbefales nærmere undersøkelser av krypkjeller for å se om det er ytterlige skader. Det lar seg ikke kontrollere fukt i bunnsvill på grunn av vanskelig adkomst.

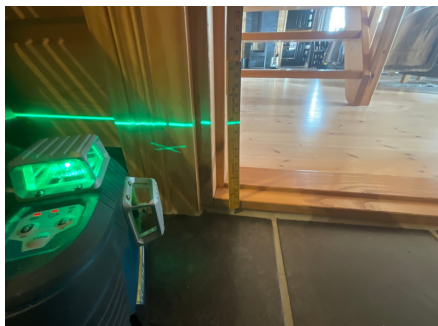
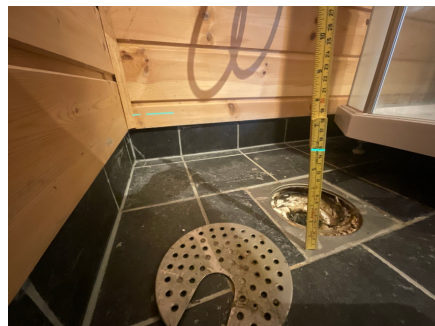
Løsningen på våtrommet er en relativt vanlig løsning på fritidsboliger av denne type/alder. Det er NS 3600 som krever tett våtsone som utløser TG 3. Tømmervegger/panel er ikke definert som "tett" løsning med tanke på fuktbelastning. Dusjkabinett er heller ikke en del av våtrommets konstruksjonsmessige tettesjikt. Løsningen betinger imidlertid bruk av tett dusjkabinett, annen løsning vil kreve tiltak.

- Uegnede materialer må fuktbeskyttes/utskiftes.

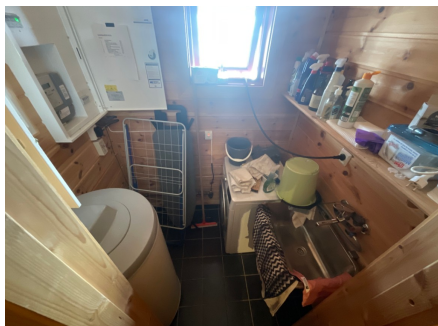
Løsningen på våtrommet er en relativt vanlig løsning på fritidsboliger av denne type/alder. Det er NS 3600 som krever tett våtsone som utløser TG 3. Tømmervegger/panel er ikke definert som "tett" løsning med tanke på fuktbelastning. Som tiltak kan det legges fuktsikre plater rett på panelvegg.

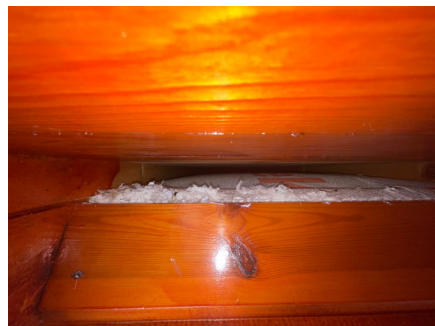
Ved raft er det ikke etablert smådyrsperre, dette medfører at skadedyr kan komme innunder taktro og undertak og gjøre skade. Det er tegn til småfugler har hakket på undertak.

Etablere sperre ved raft for å hindre at skadedyr kommer innunder taktro.

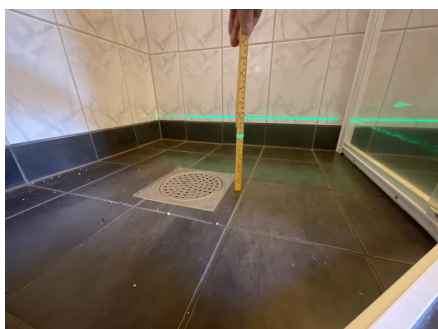
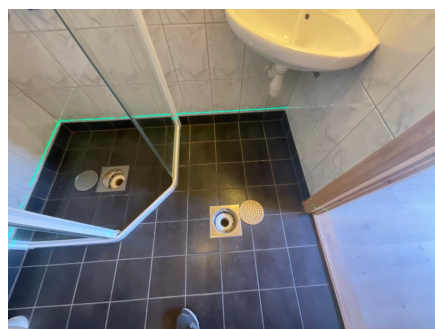
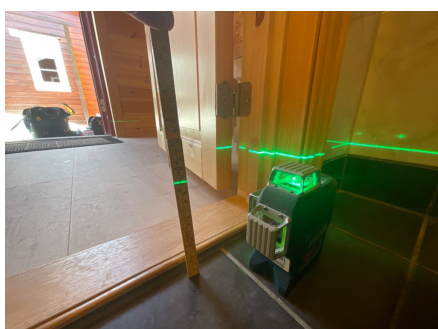
- Det er påvist at høydeforskjell fra topp slukrist til gulv/synlig topp membran ved dørterskel er mindre enn 25 mm.
- Det er påvist at noen fliser har bom (hulrom under).
- Det er påvist avvik i fallforhold til sluk i forhold til krav i forskrift på byggetidspunktet.

- Våtrommet fungerer med dette avviket.

Det gjøres oppmerksom på risikoen ved manglende fall mot sluker. Det bør vurderes å etablere høyere tettesjikt ved dørterksel for å opprette bedre vannsikkerhet i rommet.
