Tilstandsrapport

📍 Liabrotet 37, 5534 HAUGESUND

gnr. 1, bnr. 56, snr. 5

Rapportdato: 13.02.2025

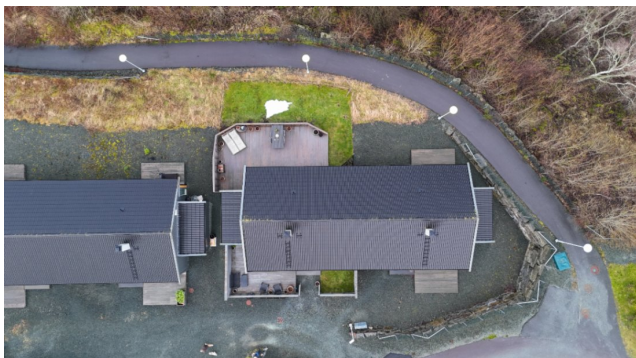
Taket er tekket med takstein av betong.
Tekkingen er besikket fra bakkeplan og ved lett bruk av drone uten å påvise vesentlige feil som manglende tekking eller større skader.
Det foreligger ingen dokumentasjon av tekking og det er således ikke utført noen nærmere vurdering om taket har tilstrekkelig helning etc.
Undertak antas generelt å vare like lenge som primærtekking, uten nærmere undersøkelser. Undertak og lekter er ikke besikket.

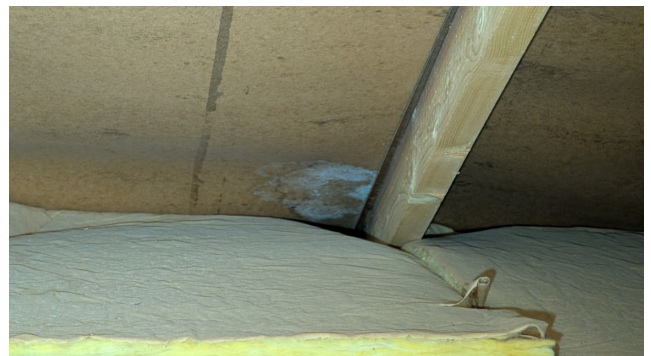
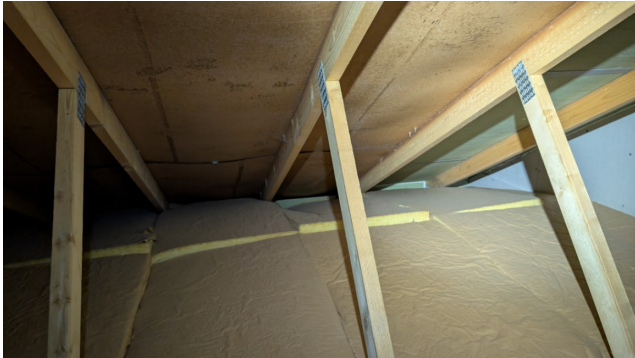
- Det er begrenset/dårlig ventilering av takkonstruksjonen.
- Det er påvist fuktskjolder i undertak/takkonstruksjon.

Stedvis begrenset lufting, uten vesentlige negative symptom.

- Lokal utbedring bør utføres.

Som følge av registrerte anmerkninger anbefales det nærmere undersøkelser.

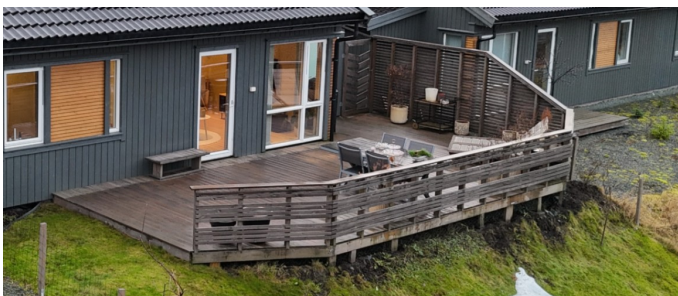
- Det er ikke montert beslag mellom yttervegg og balkong/terrasse.

Rekkverk er ikke klatresikkert utformet, men det er kort avstand til terreng.

- Beslag må skiftes ut/monteres.

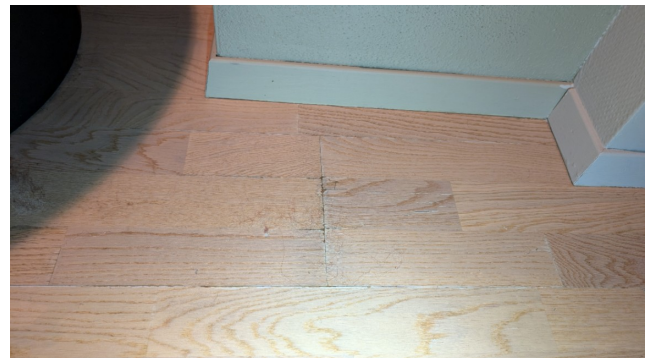
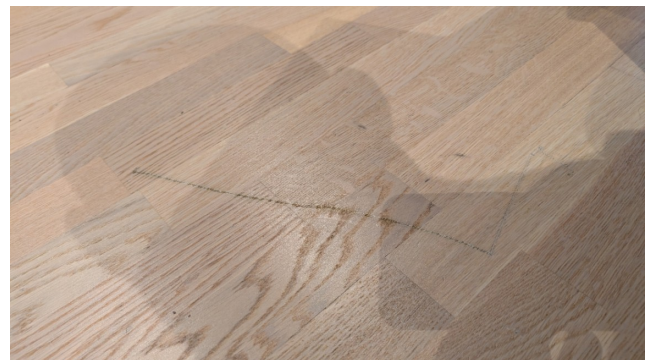
Tilgjengelige overflater vurderes generelt hele og uten vesentlig slitasje/skader, men boligen har bruksslitasje. Det er noen merker i gulv, også ved sotluke hvor vannskål til hund har stått og laget mindre merke.

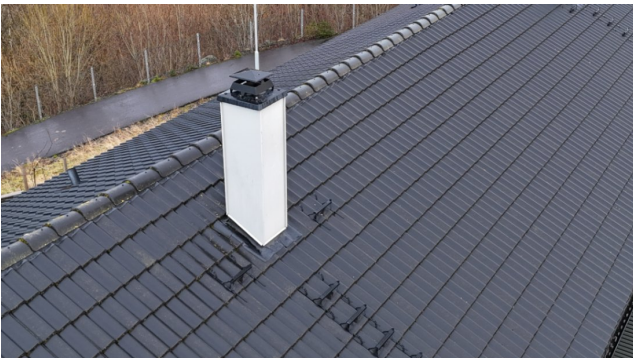
Skorstein over tak med heltekkende beslag.

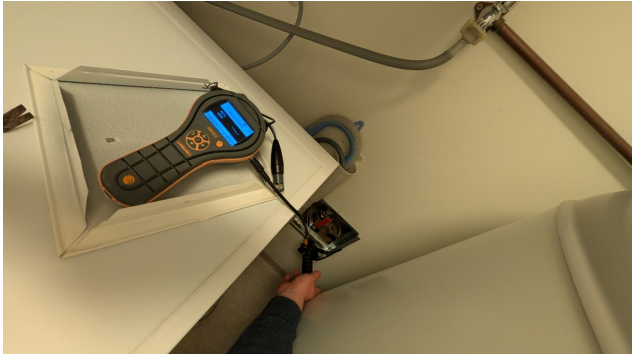
Fuktmåling utført gjennom luke til stoppekran teknisk rom. Det er tørt, men så er det også i bruk kabinett på badet.
