# Tilstandsrapport

Aksjeleilighet

Skanselien 15, 5031 BERGEN

Befaringsdato: 23.01.2026

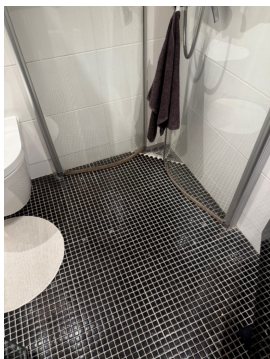
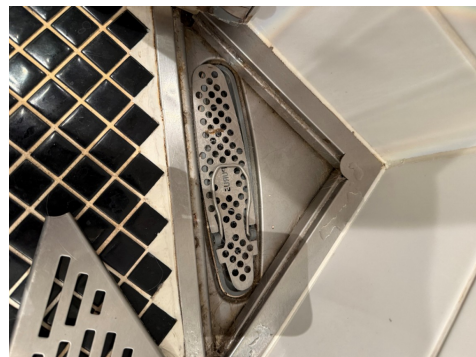
Badet har hjørnesluk i gulvet i dusjsonen og tettesjikt av smøremembran uten dokumentasjon på utførelse.

- Mer enn halvparten av forventet brukstid er passert på membranløsningen.

Tilstandsgrad 2 er satt ut i fra oppnådd alder på smøremembran/tettesjikt i forhold til forventet teknisk levetid.

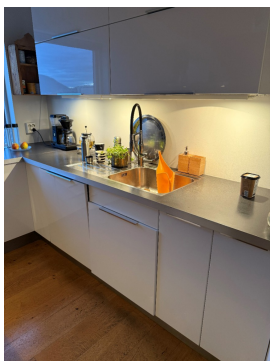
Ikea kjøkkeninnredning med hvite høyglansfronter. Laminat benkeplate med vaskekum og benkebeslag. Integrert komfyr, platetopp, oppvaskmaskin og kjøleskap (nye hvitevarer var under montering på befaringstidspunktet) Ventilator over stekesonen.

Det ble ikke registrert fukt i overflater ved bruk av fuktindikator på erfaringsmessig fuktutsatte områder. Behov for ferdigstillelse av fuge/belisting mellom benkeplate og vegg.

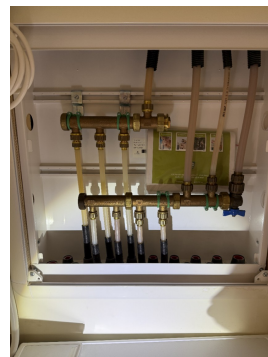
Vannrør er av plast type "rør i rør system" Fordelerskap på bad.
