Bureisarvegen 40, 7900 RØRVIK

**Selveierleilighet på Byåsen i et  
veletablert nabolag**

| Tilstandsrapport ..... | 32 |

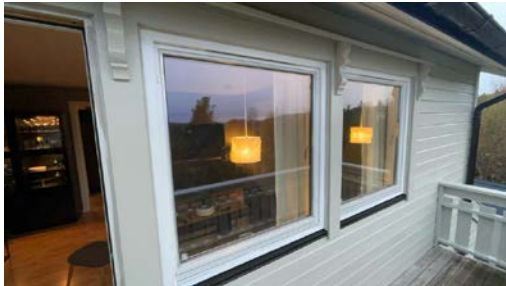
Avvik: Vinduet på det lille soverommet har svært værslitte sprosser.

Sprossene på vinduet bør utbedres eller skiftes for å hindre ytterligere forringelse og redusere risikoen for råte og fuktskader i treverket.

Alternativt kan sprossen fjernes, slik det er gjort på de øvrige vinduene i leiligheten, for å oppnå et mer ensartet utseende og redusere vedlikeholdsbehovet.

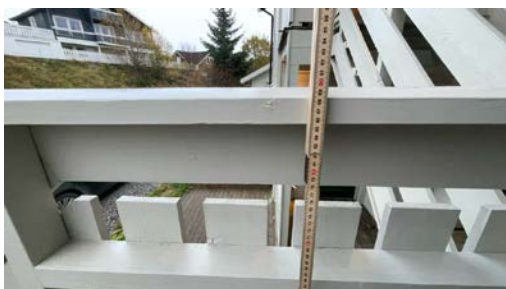
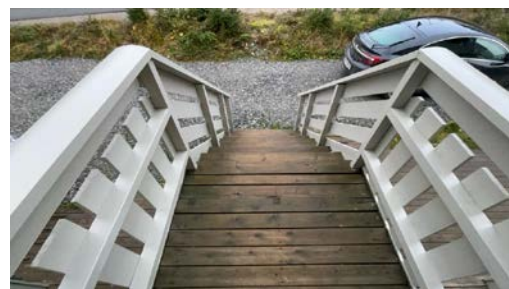
## TG 2 Utvendige trapper

Avvik: • Rekkverkshøyder er under dagens forskriftskrav til rekkverk i trapper.

Trapp til inngang utført med impregnerte trematerialer. Rekkverk i treverk med både stående og liggende bord.

- Det er ikke krav om utbedring av rekkverkshøyder opp til dagens krav.

Rekkverkshøyden bør økes til minimum 90 cm for å oppfylle dagens forskriftskrav. Lavere rekkverkshøyde kan redusere sikkerheten og øke risikoen for fallulykker.

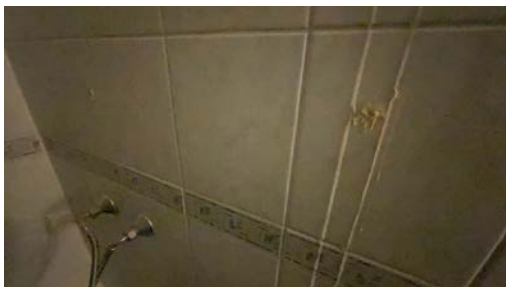
### ETASJE > BAD

- Det er vindu/dør med ikke fuktbestandige materialer i våtsonen (ved vask, dusj, badekar, osv.), løsningen eller byggematerialet er uegnet.
- Det er avvik:

- Tiltak:
- Uegnede materialer må fuktbeskyttes/utskiftes.

Vinduet bør fuktbeskyttes eller byttes ut med et som er egnet for våtrom, for å redusere risikoen for fuktskader på vindu, foringer og omkringliggende konstruksjon.

Sår og merker bak dusjkabinettet bør følges opp, da utilstrekkelig tetting kan føre til vanninntrengning og skade på veggkonstruksjonen.
