# Tilstandsrapport

📍 Kongens gate 70, 4608 KRISTIANSAND S

# gnr. 150, bnr. 737, snr. 32

Rapportdato: 30.06.2025

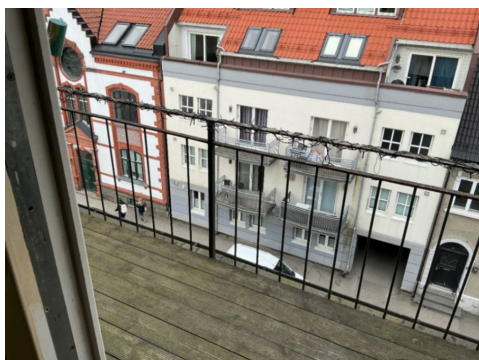
### ! TG 2 Balkonger, terrasser og rom under balkonger

- Rekkverket er for lavt i forhold til dagens krav til rekkverkshøyder.

Rekkverkshøyde er 77cm, oppleves lavt. Rust på smijernsrekkverk.

Vurder mulighet for å øke rekkverkshøyde. Normalt vedlikehold ellers.

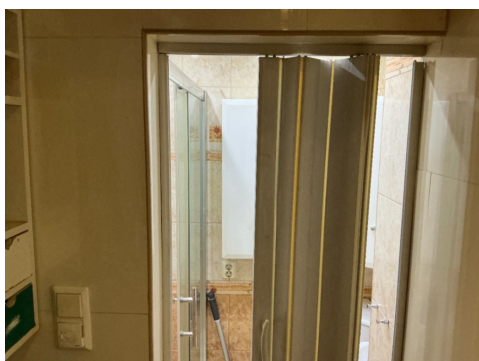
### ! TG 2 Innvendige dører

Foldedør i plast.

Enkel dør.

Fungerer med oppsyn.

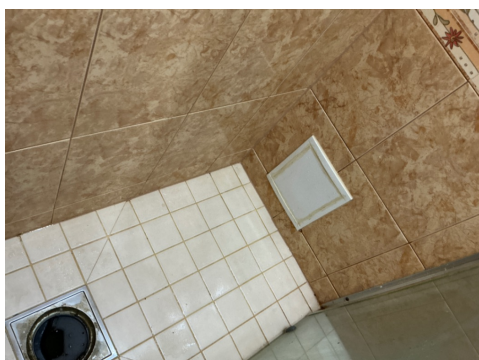
#### ! TG 2 Overflater vegger og himling

Luke vegg i dusjsone. Fuget, men ikke optimalt.

Oppsyn.

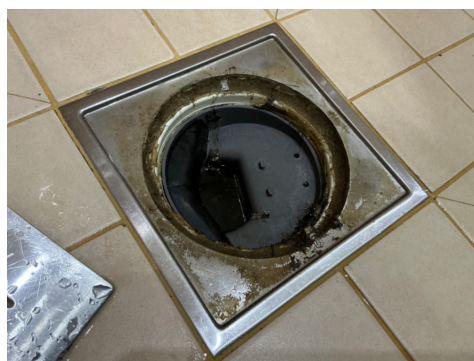
#### ! TG 2 Sluk, membran og tettesjikt

Det er synlig membranløsning i sluken.

Det fines ingen faktura eller dokumentasjon på utførsel. Ukjent alder.

Overvåk tilstanden jevnlig. For å få tilstandsgrad 0 eller 1 må tettesjiktet skiftes ut, men tidspunktet for når dette er nødvendig er vanskelig å si noe om. Vedlikehold kan ikke utelukkes.

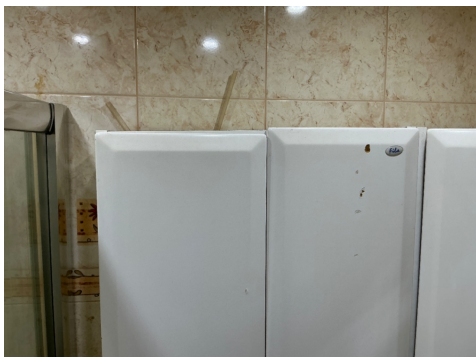
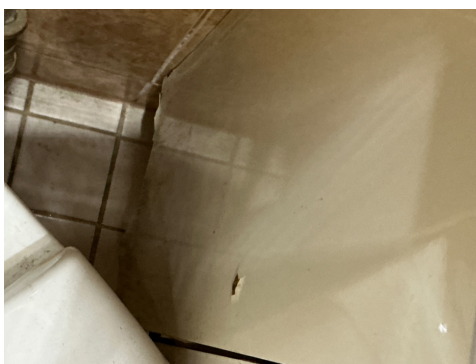
#### ! TG 2 Sanitærutstyr og innredning

Fuktsvelling side vange på innredning. Løs skap dør innredning. Skjevhet oppheng vegg skap. Trangt med lite rom rundt wc.

Vedlikehold.

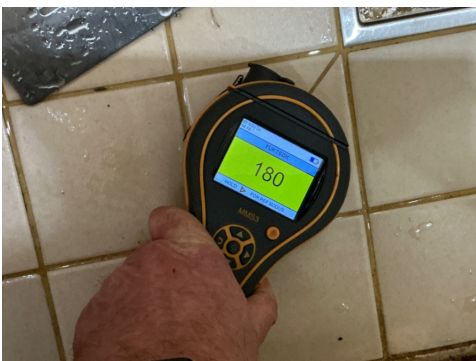
### ! TG IU Tilliggende konstruksjoner våtrom

Hulltaking ikke utført fordi det er murvegger.

Overflate fuktsøk utført med fuktindikator i våtsone, normalt utslag.

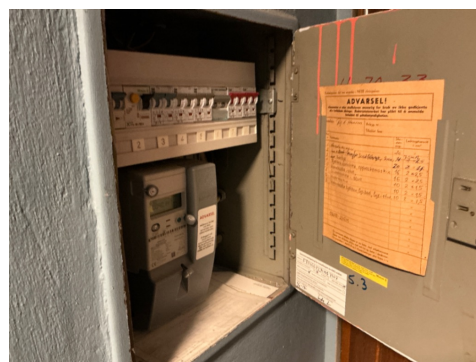
Det gis en tg2 fordi det mangler dokumentasjon/historikk i skap. Det er ikke avdekket noen åpenbare tegn til avvik eller feil, men gis generelt tg2 ved slikt avvik.

Det anbefales på eldre anlegg å kontakte egen takstmann som er fagkyndig og kan lage egen rapport på el. anlegget.
