# Tilstandsrapport

Enebolig

Thora Meyers gate 29, 8622 MO I RANA

Rapportdato: 08.04.2025

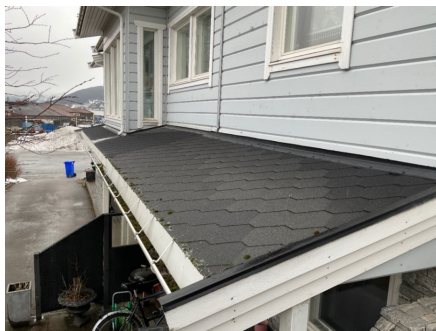
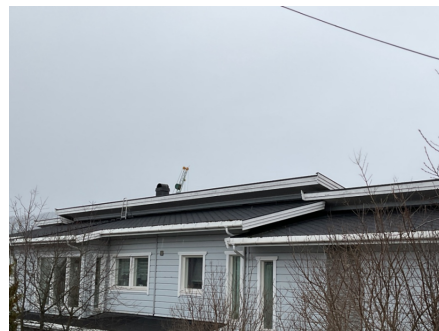
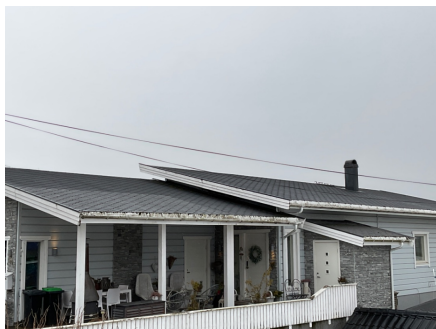
Taktekkingen er av pappshingel. Taket er besiktiget fra bakkenivå med de naturlige begrensninger det medfører.

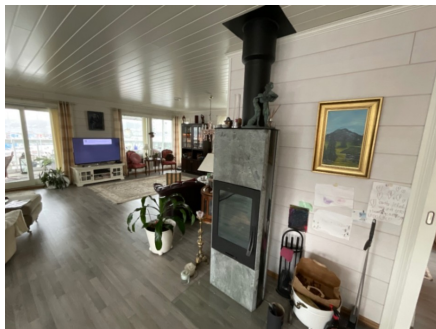
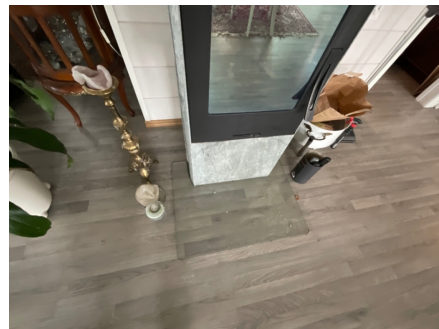
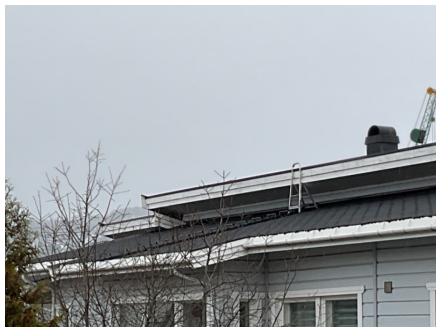
Det foreligger åpne avvik på fyringsanlegg og adkomst for feier.

Avvik skal være utbedret, det må avklares/godkjennes av feiervesenet.

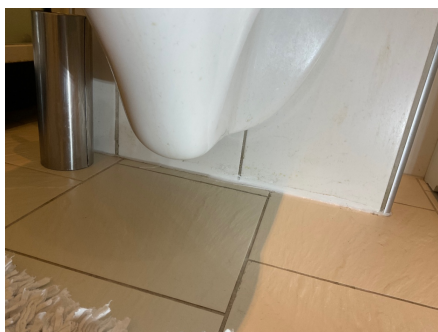
- Det er ikke påvist tilfredsstillende løsning for å synliggjøre lekkasje fra innebygget sistene.

- Det må gjennomføres ytterligere undersøkelser.

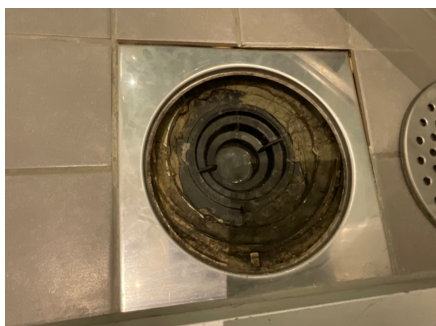
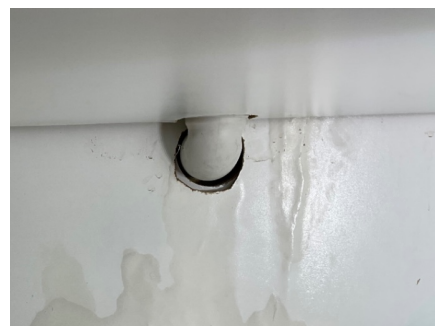
- Det er påvist mangelfull/feil utførelse rundt rørgjennomføringer e.l. som gir fare for fukt i konstruksjonen i våtsone.
- Det er rundt sluk påvist en ikke-fagmessig utførelse av membran/tettesjikt/klemring.

- Det må foretas utbedring for å unngå fuktskader i konstruksjonen.
- Løsningen/utførelsen rundt rørgjennomføringer gir fare for fukt inn i konstruksjoner.

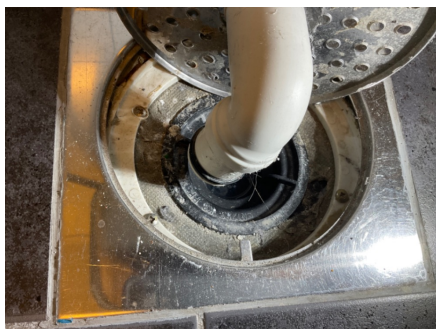
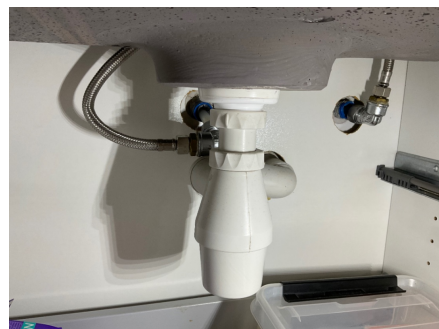
- Det er påvist mangelfull/feil utførelse rundt rørgjennomføringer e.l. som gir fare for fukt i konstruksjonen i våtsone.
- Sluk har begrenset mulighet for inspeksjon og rengjøring.

- Det må foretas utbedring for å unngå fuktskader i konstruksjonen.
- Løsningen/utførelsen rundt rørgjennomføringer gir fare for fukt inn i konstruksjoner.
- Tilgang til sluk må bedres både for inspeksjon og rengjøring.

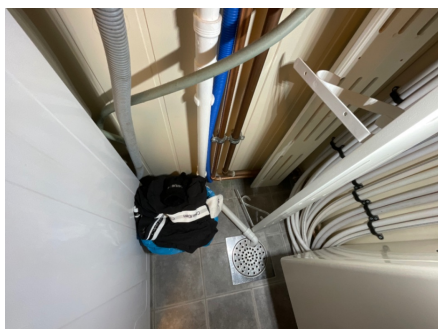
Det er avløpsrør av plast.

- Skal avviket lukkes må løsning på lufting av kloakk dokumenteres/fremvises.
- Det må gjøres nærmere undersøkelser.

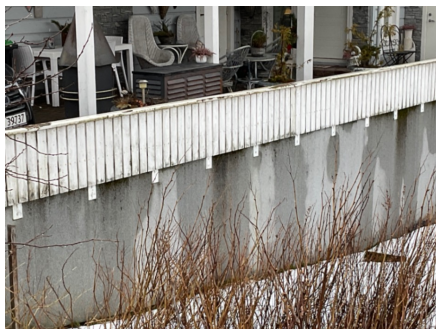
- Det er påvist mindre sprekker og/eller skjevheter i muren.

- Det er ikke behov for utbedringstiltak.

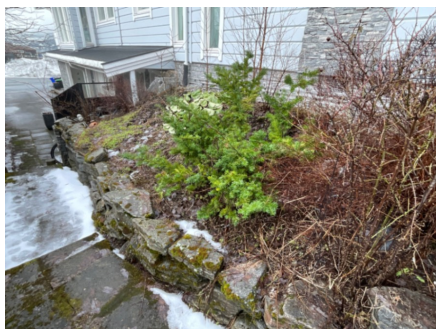
Det er relativt flatt terreng rundt boligen. Tildels sterkt hellende terreng ved garasje ned mot trapp i terreng.

Terreng bør justeres slik at det er fall ut fra vegger. Overflate vann skal ledes vekk fra konstruksjonen for å unngå unødvendig fuktbelastning på utvendig fuktsikring og drenering.
