Thora Meyers gate 29, 8622 MO I RANA

**Unik enebolig/generasjonsbolig  
med formidable leieinntekter!**

# Tilstandsrapport

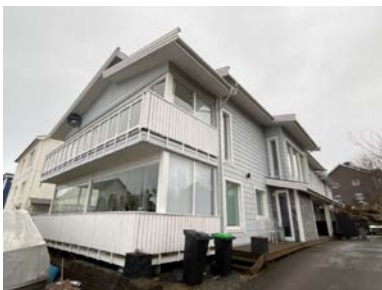
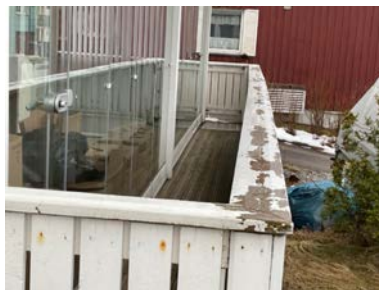
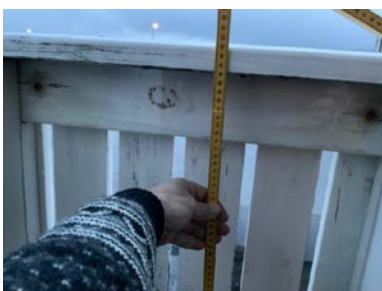
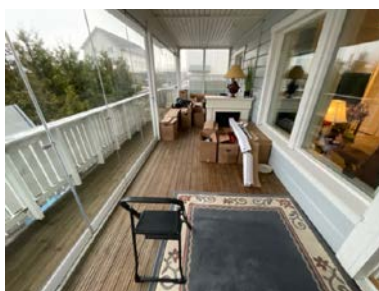
## Vurdering av avvik:

- Konstruksjonene må sikres mot råte, sopp og skadedyr.
- Det er ikke krav om utbedring av rekkverkshøyde opp til dagens forskriftskrav.

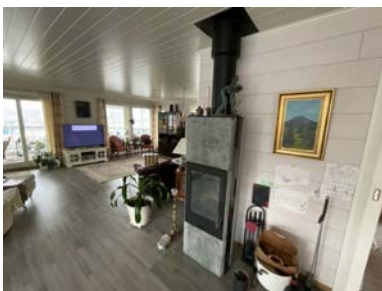
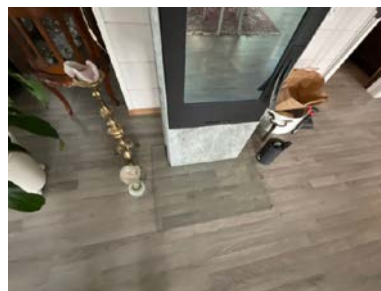
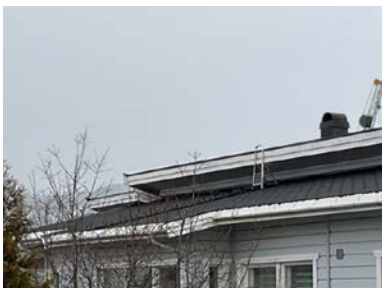
## Vurdering av avvik:

- Det er påvist andre avvik:

Det foreligger åpne avvik på fyringsanlegg og adkomst for feier.

Avvik skal være utbedret, det må avklares/godkjennes av feiervesenet.
