# Tilstandsrapport

Boligbygg med flere boenheter

Trondheimsveien 199 C, 0570 OSLO

Befaringsdato: 05.01.2026

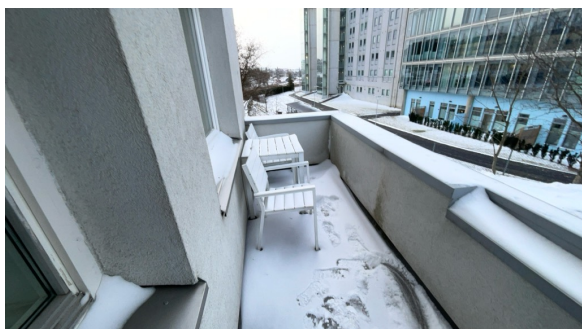
## TG IU Balkonger, terrasser og rom under balkonger

Balkong på ca. 9 m<sup>2</sup> med hovedretning orientert mot vest/nordvest og med adkomst fra stue. Rekkverk er utformet med støpt malt brystning og pulverlakkerte toppbeslag. Rekkverkshøyde på 0,88 m og nivåforskjell til bakkeplan på 2,7 m.

- Balkonger/terrasse er snødekt og derfor ikke nærmere vurdert.

- Det bør foretas nærmere undersøkelser av balkong/terrasse når den er snøfri.

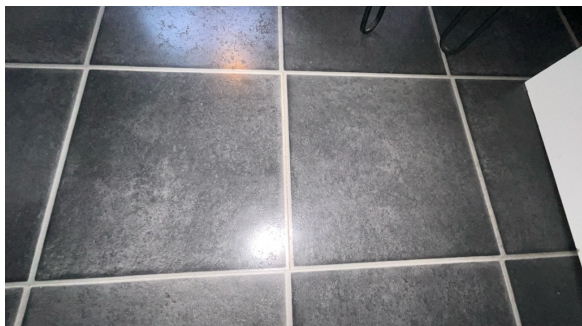
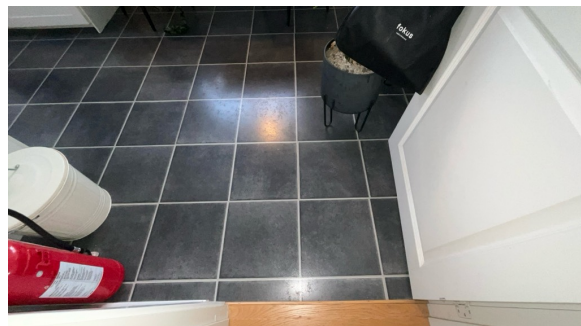
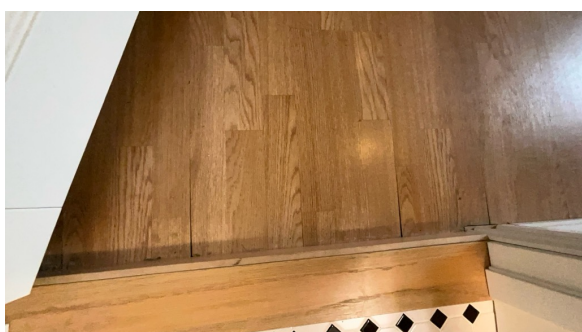
### TG 2 Overflater - 2

Gulver med utglidd skjøt v/dør på kjøkken og åpne sprekker i skjøt ved dør til bad.

Gulv må sammenføres eller byttes for å lukke avviket.

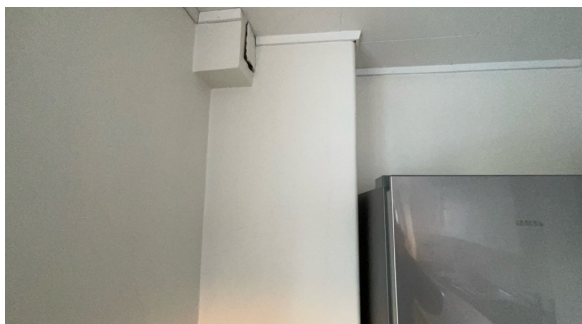
## TG 2 Pipe og ildsted

Vertikalt nålriss på kjøkkenside av pipen. Ukjent om riss skyldes konstruksjonen i seg selv eller de pågående spregningsarbeidene i området som kan ha en ytre påvirkning.

Det bør kontrolleres mot bilder som er tatt før oppstart av spregningsarbeidene.

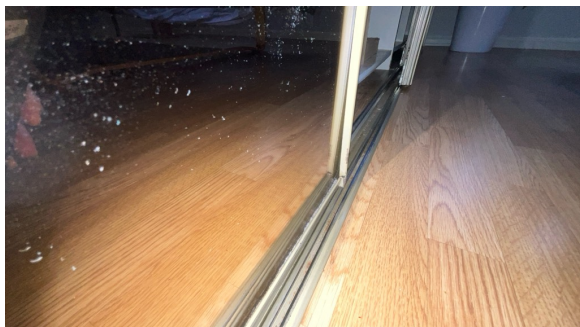
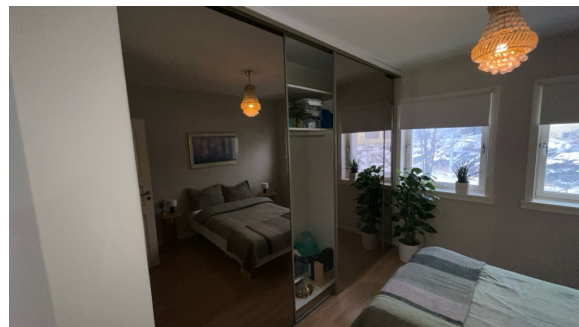
## TG 2 Andre innvendige forhold

Skyvefronter går tregt i skinne og med liten bulk i en profil som hindrer overlapping.

Dører må justeres og smøres, bulk bør forsøkes rettes opp.

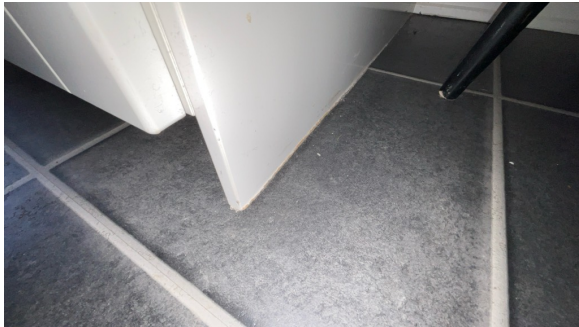
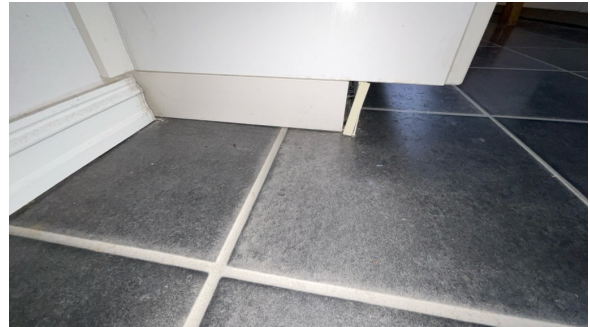
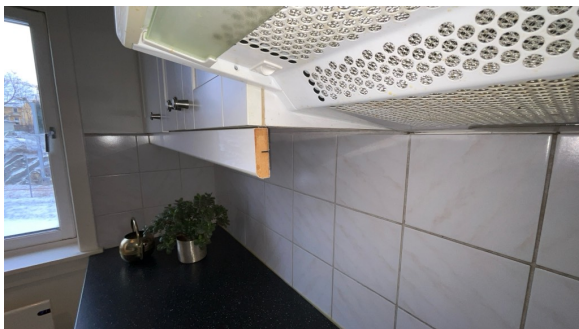
Det er svelling på sideplate mot gulv, trolig pga. fuktpåkjenning ved renhold av gulv og skjev/ufullstendig sokkellist. Gesimslist under overskap er avsluttet med synlig endevend.

Lister må kompletteres, fuktskade må slipes og males og sokkelister bør rettes opp for å lukke avviket.

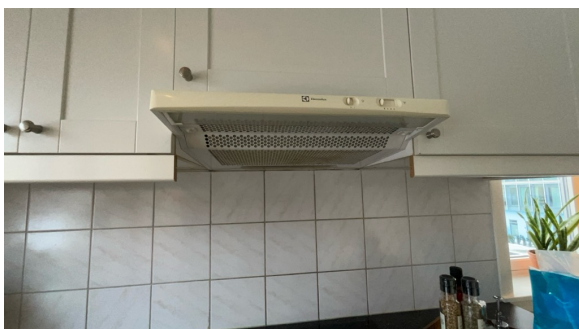
### TG 2 Avtrekk

Ikke mulighet for tilstandsgrad 1 etter standardens krav da borettslaget har egne vedtekter som hindrer montering av mekanisk avtrekk til felles luftekanal.

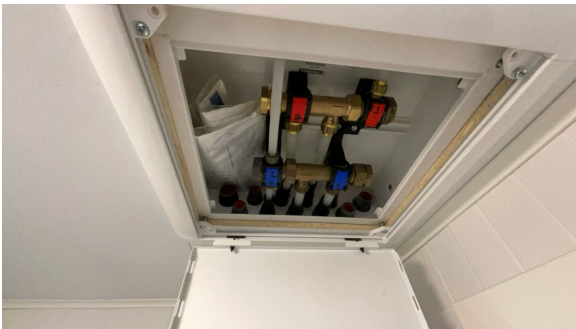
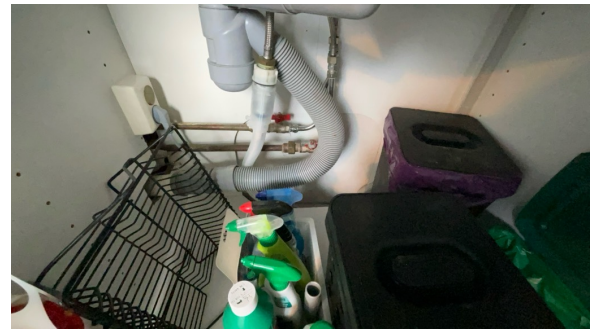
### TG 2 Vannledninger

Avviket er relatert til alder på kobberledninger på kjøkken som er eldre enn 25 år.

- Det er ikke behov for utbedringstiltak siden anlegget fungerer i dag, men ut ifra alder kan skader plutselig oppstå på eldre anlegg.

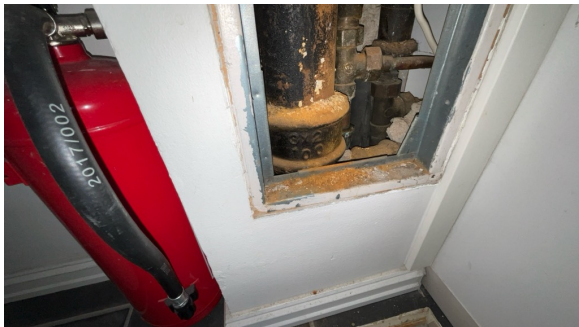
## TG 2 Avløpsrør

Avviket er relatert til synlig soilledning som er fra byggeåret.

- Det er ikke behov for utbedringstiltak siden anlegget fungerer i dag, men ut ifra alder kan skader plutselig oppstå på eldre anlegg.
- Eldre avløpsrør har blant annet større sannsynlighet for lekkasjer, noe som kan føre til omfattende og kostbare vannskader i boliger.
