Tilstandsrapport

Boligbygg med flere boenheter

Lågerødåsen 22 H, 3160 STOKKE

Befaringsdato: 21.02.2025

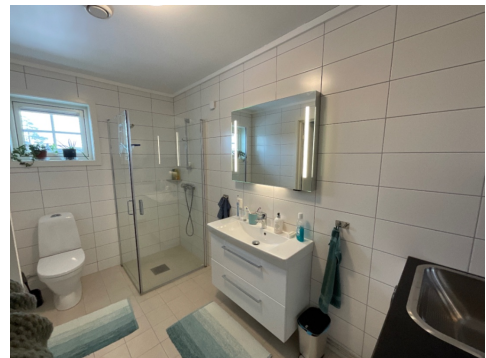
2.ETASJE > BAD/VASKEROM

Flislagte gulver av betong med varmekabler. Sluk av plast. Flislagte vegger og malte plater i himlingen. Underliggende membran på gulvet. Ukjent på vegg. Ingen dokumentasjon utover ferdigattest. Rommet inneholder innredning med servant, wc, dusj med vegger. I tillegg innredning med dyp kum av rustfritt stål. Plass for vaskemaskin og tørketrommel. Ventil koblet til ventilasjonsanlegg.

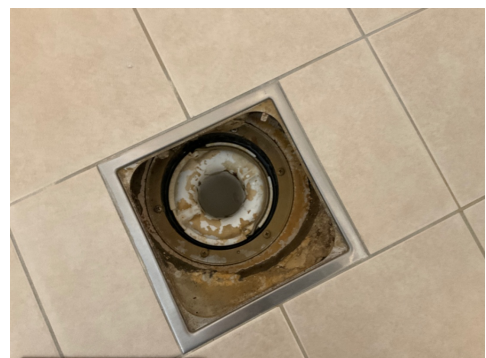
2.ETASJE > BAD/VASKEROM

TG 1 Sluk, membran og tettesjikt

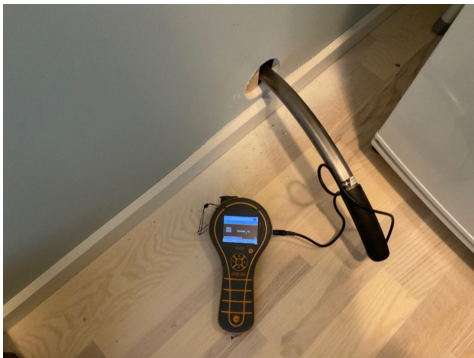
2. ETASJE > BAD/VASKEROM

TG 1 Tilliggende konstruksjoner våtrom

Hulltaking er foretatt fra soverom, uten å påvise unormale forhold. Ved fuktkvotemåling (vekt%) i konstruksjonen ble det ikke utslag på måleutstyr. Det vil si verdi under 6 som er å anse som tørt. Det bemerkes at hulltaking ikke er på optimal plass vedrørende våte soner. Dette pga av tilgjengelighet.

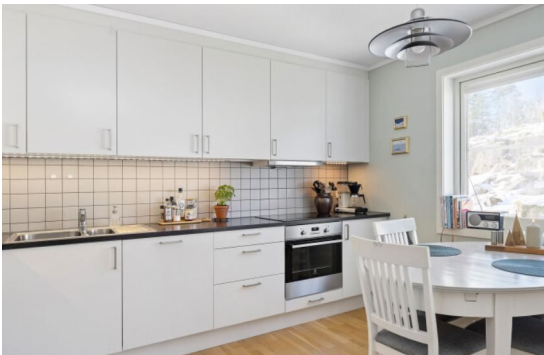
2. ETASJE > STUE/KJØKKEN

TG 1 Overflater og innredning

Innredning med folierte skrog og fronter. Benkeplate med høytrykkslaminert overflate. Kum av stål. Integreerte hvitevarer som koketopp, stekeovn, oppvaskmaskin og kjøleskap.

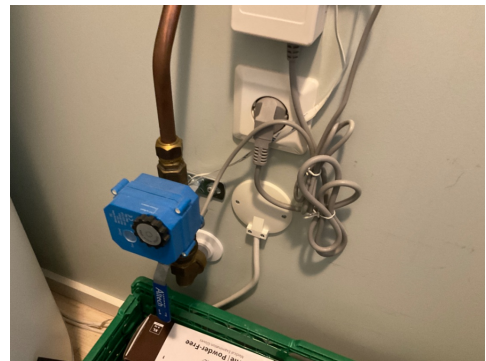
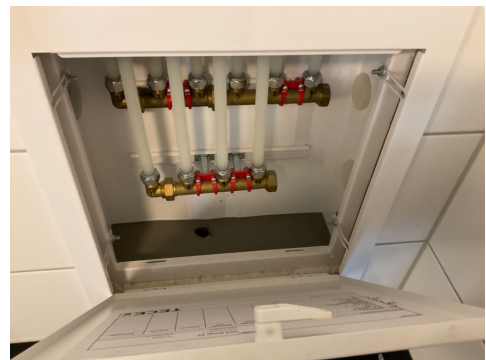
TG 1 Vannledninger

Vannrør av kobber og med rør i rør system. Fordelingskap plassert på badet. Stoppekran plassert i bod

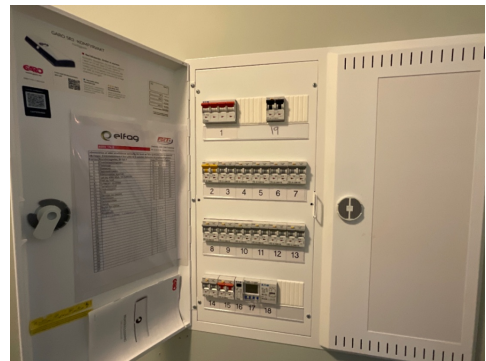
TG 1 Elektrisk anlegg

Elektrisk anlegg med skjult og åpent ledningsnett. Sikringssskap med automatsikringer. 40 amp hovedsikring og 15 fordelingskurser. Lader for EL bil montert i garasje.
